OGGETTO: C.I.L.A. per pratica edilizia n° 64059 in data 05/12/2019.

Demolizione di n° 6 balconi sulle facciate della sede dell'Ordine, nonché rifacimento totale delle facciate (e lavori impiantistici vari); il tutto presso la sede dell'Ordine dei Medici di Frosinone.-

PROVA DI ALLAGAMENTO

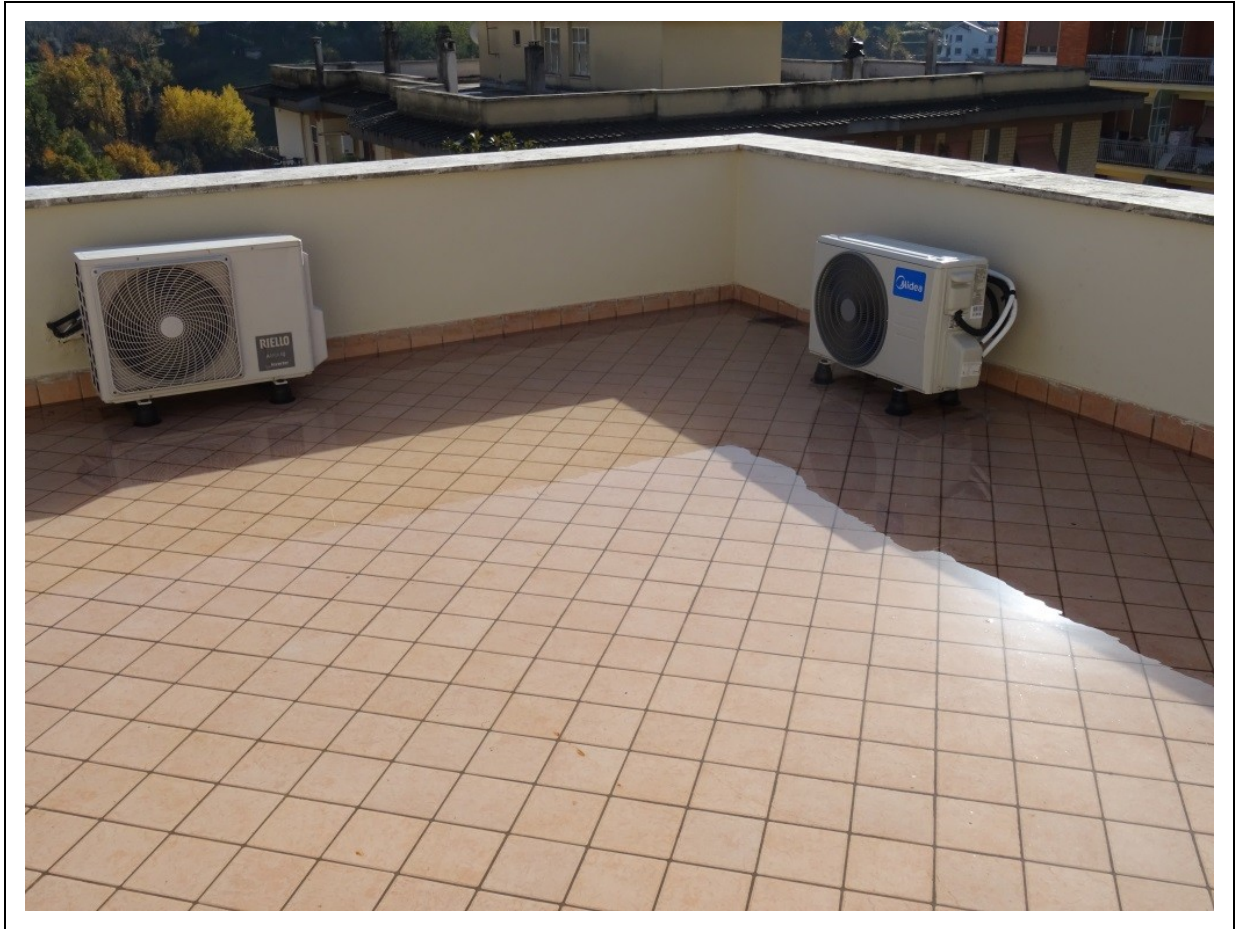
Foto n° 1 di 30

Vista del terrazzo (lato destro, entrando) oggetto della prova di allagamento durante la fase di caricamento dell'acqua.-

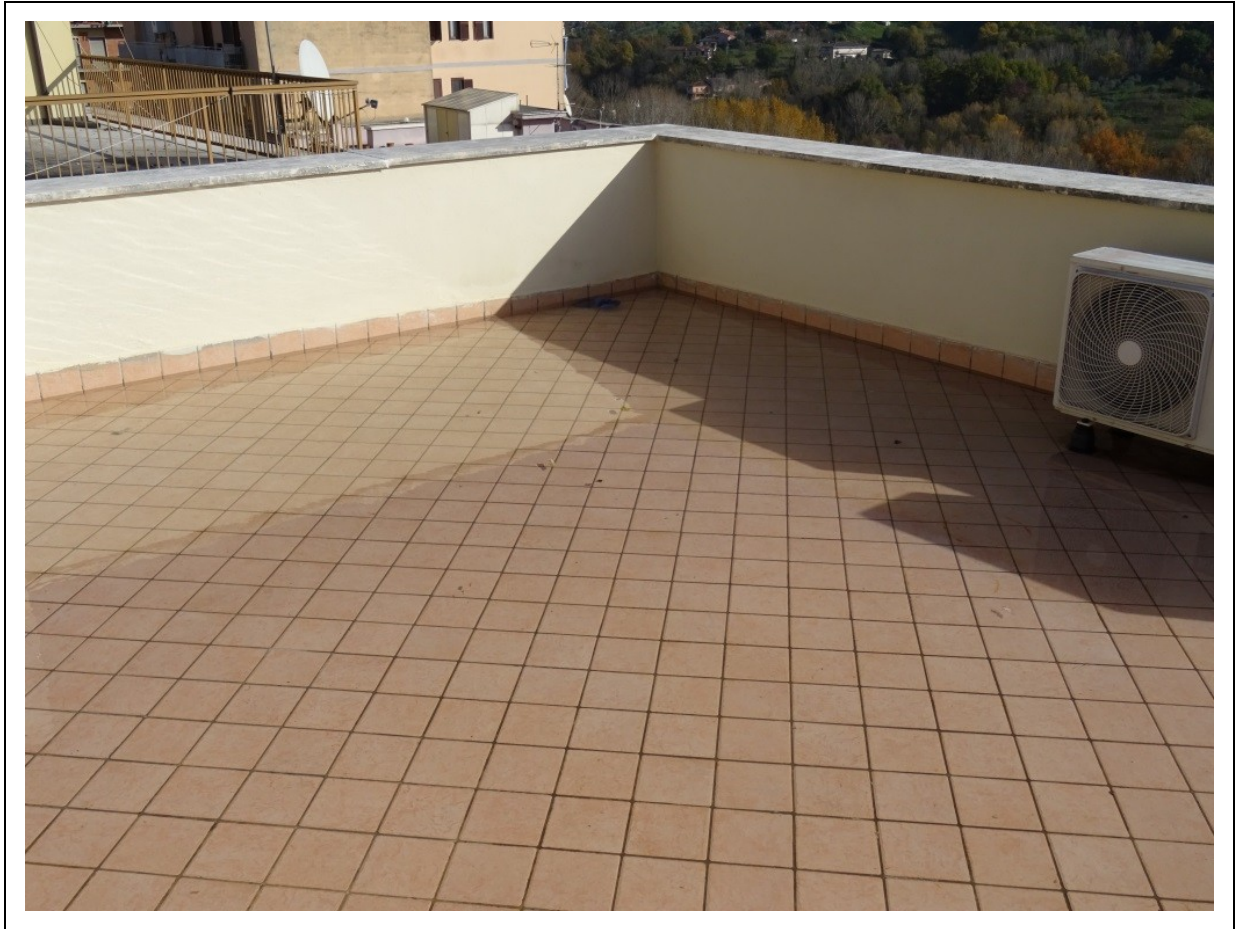
Foto n° 2 di 30

Vista del terrazzo (lato sinistro, entrando) oggetto della prova di allagamento durante la fase di caricamento dell'acqua.-

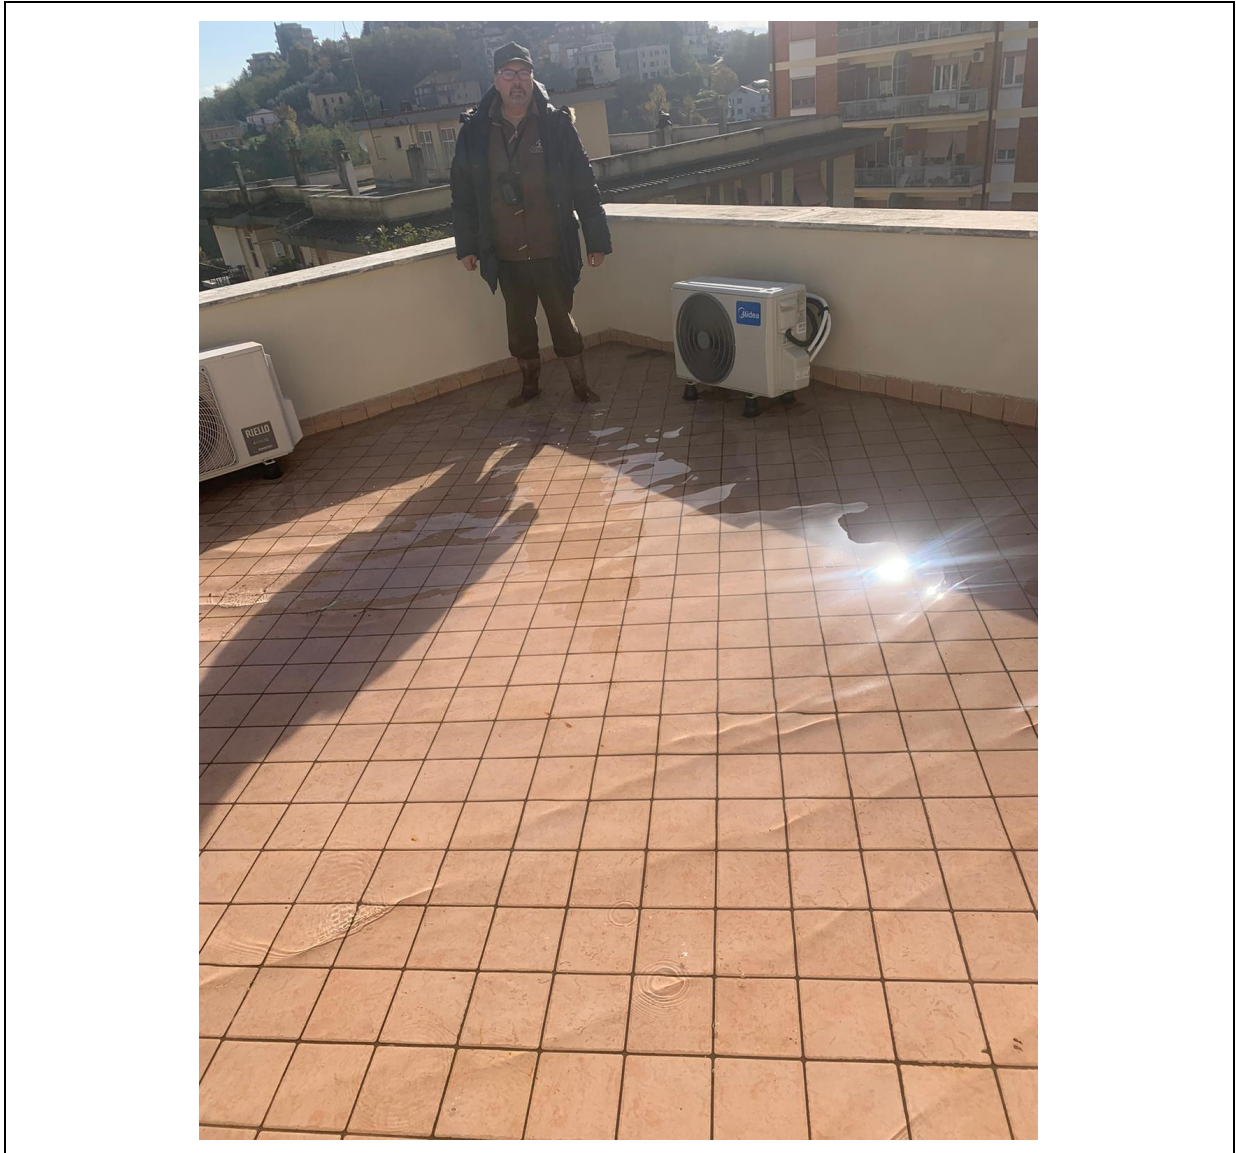
Foto n° 3 di 30

Vista del terrazzo (lato sinistro, entrando) oggetto della prova di allagamento; lo scrivente, dotato delle prescritte calzature impermeabili, sta effettuando le verifiche del caso (è visibile la grande quantità di acqua caricata sul terrazzo).-

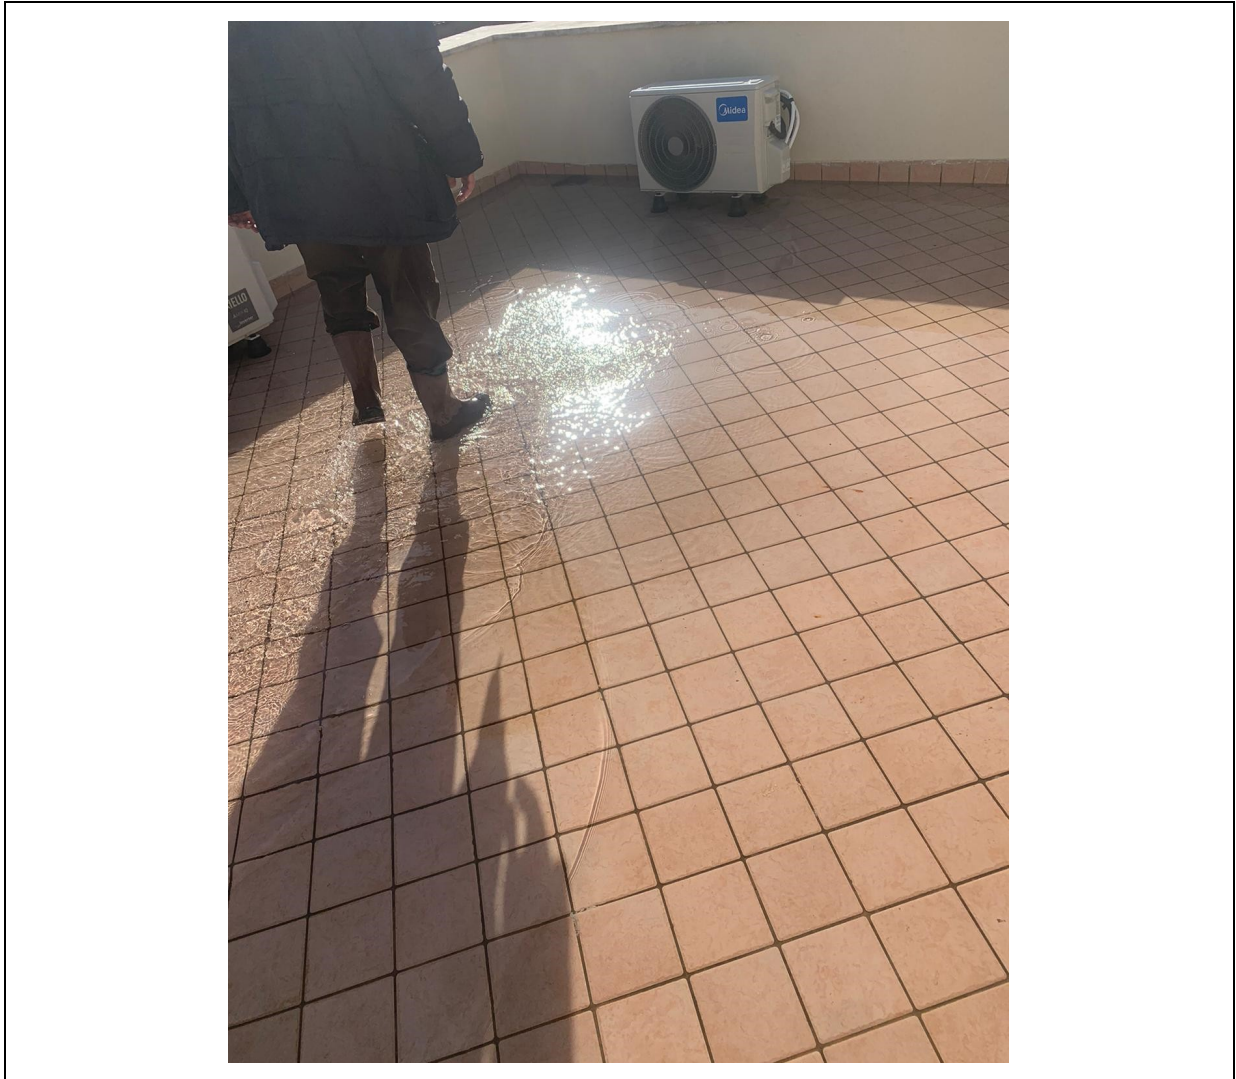
Foto n° 4 di 30

Vista del terrazzo (lato destro, entrando) oggetto della prova di allagamento; lo scrivente, dotato delle prescritte calzature impermeabili, sta effettuando le verifiche del caso (è visibile la grande quantità di acqua caricata sul terrazzo).-

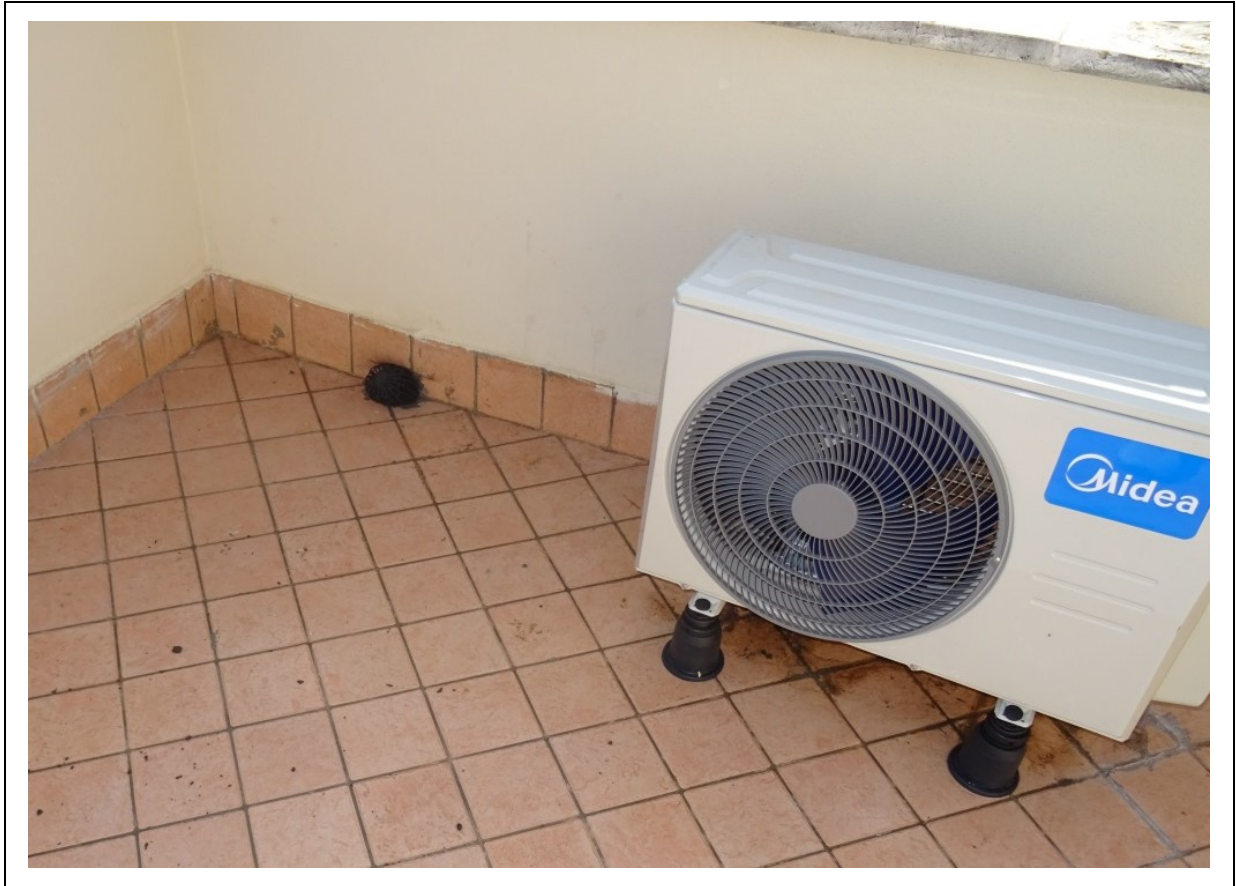
Foto n° 5 di 30

Vista del bocchettone del terrazzo (lato destro, entrando) dopo lo svuotamento del terrazzo stesso; il bocchettone è stato dotato di apposito elemento parafoglie per evitarne l'occlusione accidentale.-

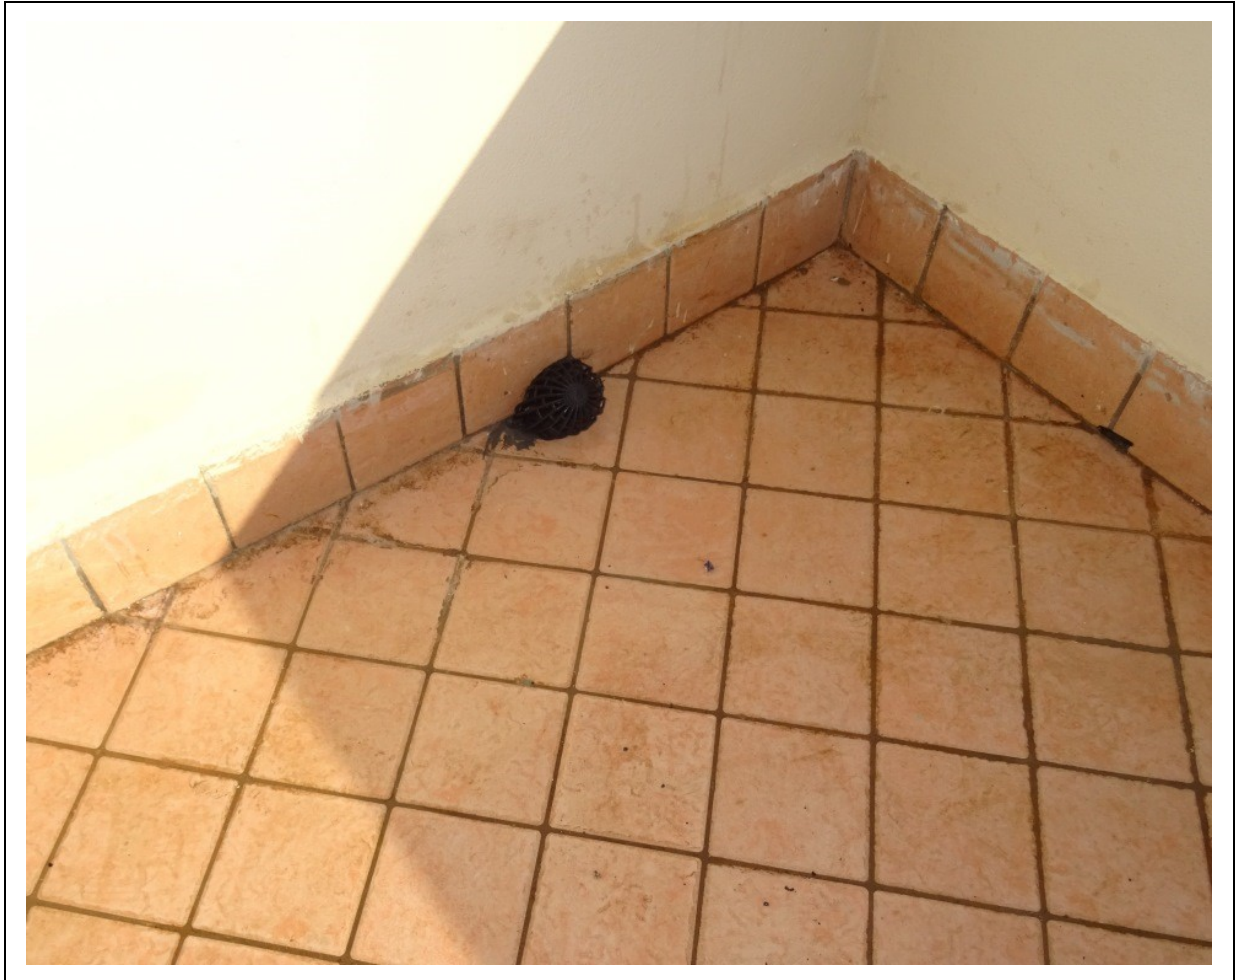
Foto n° 6 di 30

Vista del bocchettone del terrazzo (lato sinistro, entrando) dopo lo svuotamento del terrazzo stesso; il bocchettone è stato dotato di apposito elemento parafoglie per evitarne l'occlusione accidentale.-

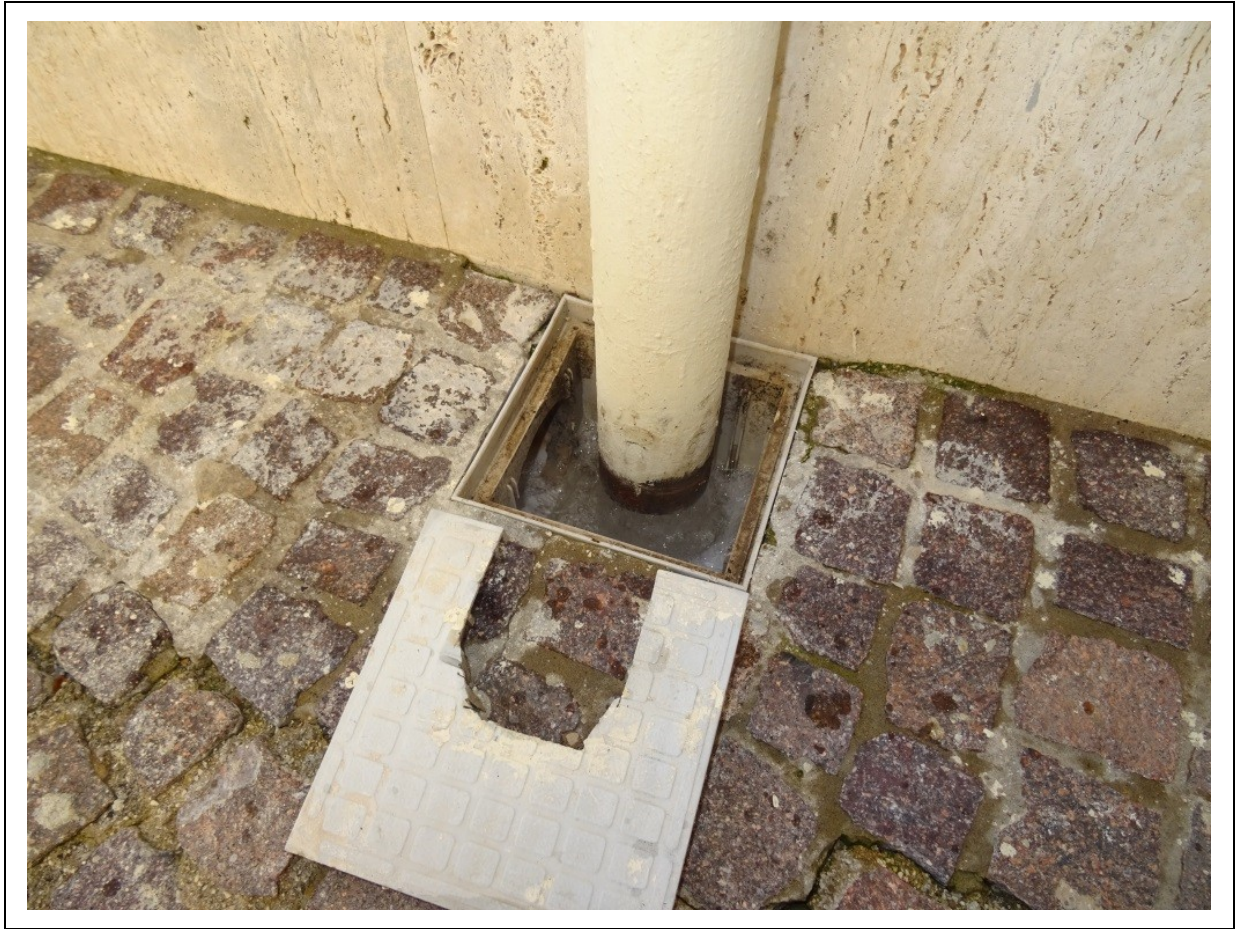
Foto n° 7 di 30

-) il pozzetto di scarico a piano terra, limitrofo alla rampa dei disabili, ha raccolto e

Vista del pozzetto di scarico (limitrofo alla rampa per disabili) ove si innesta uno dei due discendenti del terrazzo; il pozzetto è risultato regolarmente funzionante.-

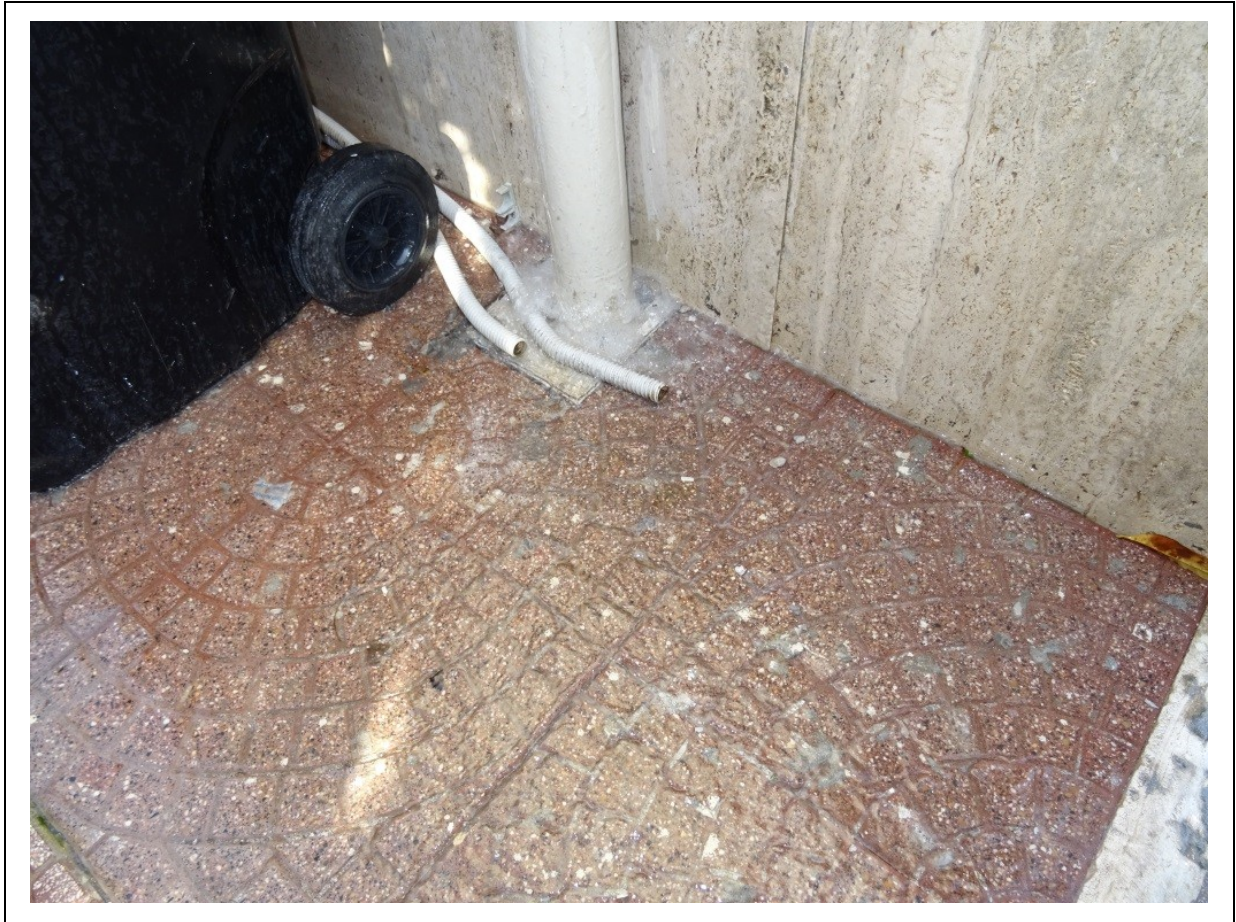
Foto n° 8 di 30

scaricato bene l'acqua proveniente dal discendente;
-) il pozzetto di scarico a piano terra, limitrofo all'ingresso pedonale, invece, ha evidenziato difficoltà a smaltire il flusso d'acqua in entrata con evidente rigurgito e fuoriuscita dal pozzetto della stessa ed anche dal discendente in facciata.-

Vista del pozzetto di scarico (limitrofo al cancello d'accesso pedonale) ove si innesta uno dei due discendenti del terrazzo; il pozzetto è risultato non regolarmente funzionante con notevole rigurgito di acqua che usciva dallo stesso.-

Dopo averlo aperto (si veda la foto seguente) è stato accertato che il gomito di uscita del discendente era erroneamente diretto verso una parete chiusa del pozzetto (e non verso lo scarico in fognatura), tutto ciò provocava il malfunzionamento del pozzetto ed il rigurgito all'esterno dell'acqua.-

Constatata tale problematica, il pozzetto è stato aperto e si è accertato che il gomito di uscita del discendente era erroneamente rivolto verso una parete cieca del pozzetto stesso e non verso il foro di scarico in fogna.- Constatato quanto sopra, il discendente è stato ruotato di 90° (dirigendo il flusso dell'acqua in uscita verso il foro di scarico del pozzetto) e la suddetta problematica è stata completamente risolta (anche il discendente in facciata non ha evidenziato più alcuna fuoriuscita di acqua).-

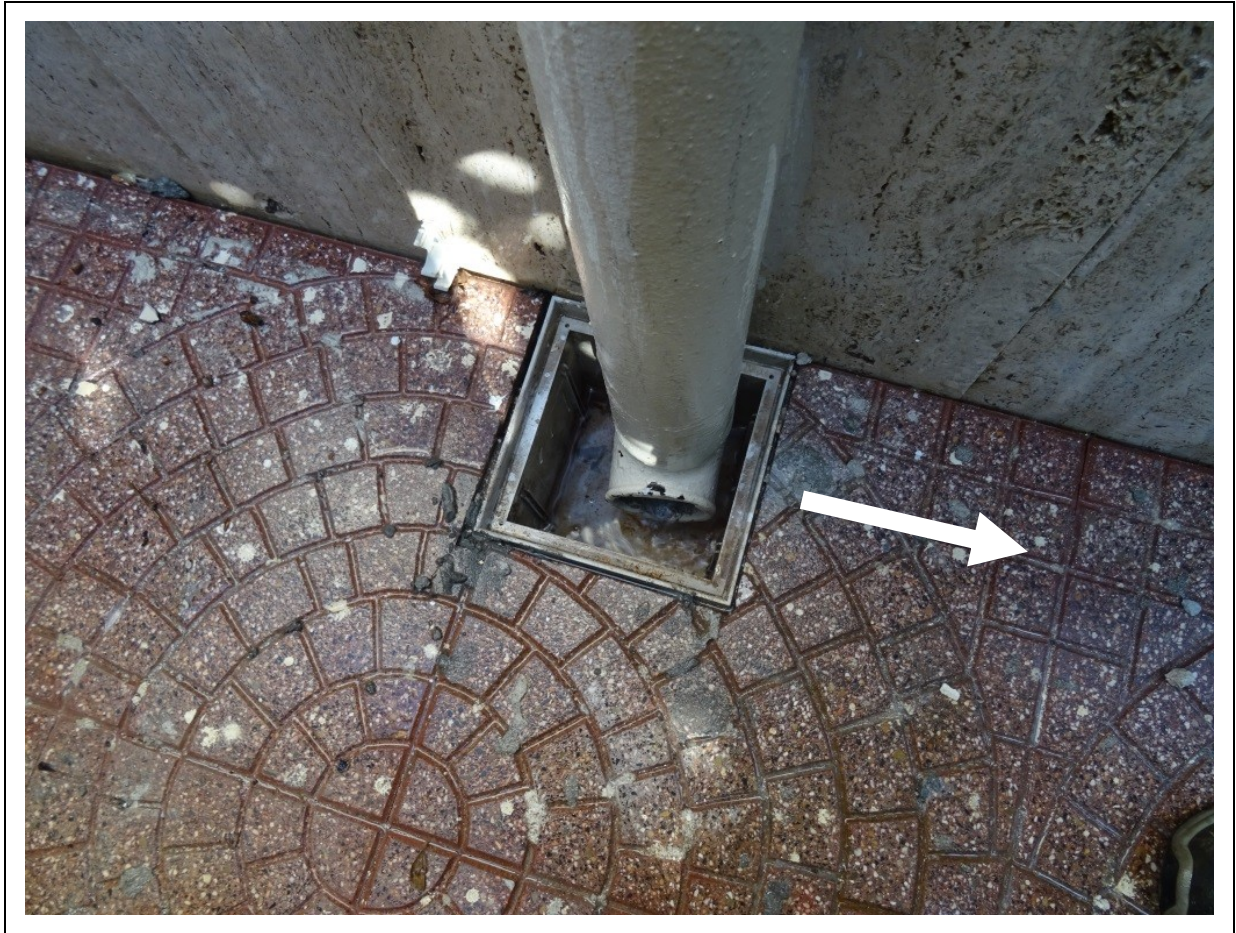
Foto n° 9 di 30

Vista del pozzetto di scarico (limitrofo al cancello d'accesso pedonale) ove si innesta uno dei due discendenti del terrazzo; il gomito finale del discendente è risultato erroneamente diretto verso una parete chiusa del pozzetto.- La freccia indica la direzione ove è presente il tubo di uscita dal pozzetto che convoglia in fognatura le acque raccolte.- Come indicato nella foto successiva, il tubo è stato ruotato di 90° indirizzando il getto verso lo scarico in fognatura; in questo modo l'inconveniente è stato risolto ed il pozzetto è risultato regolarmente funzionante.-

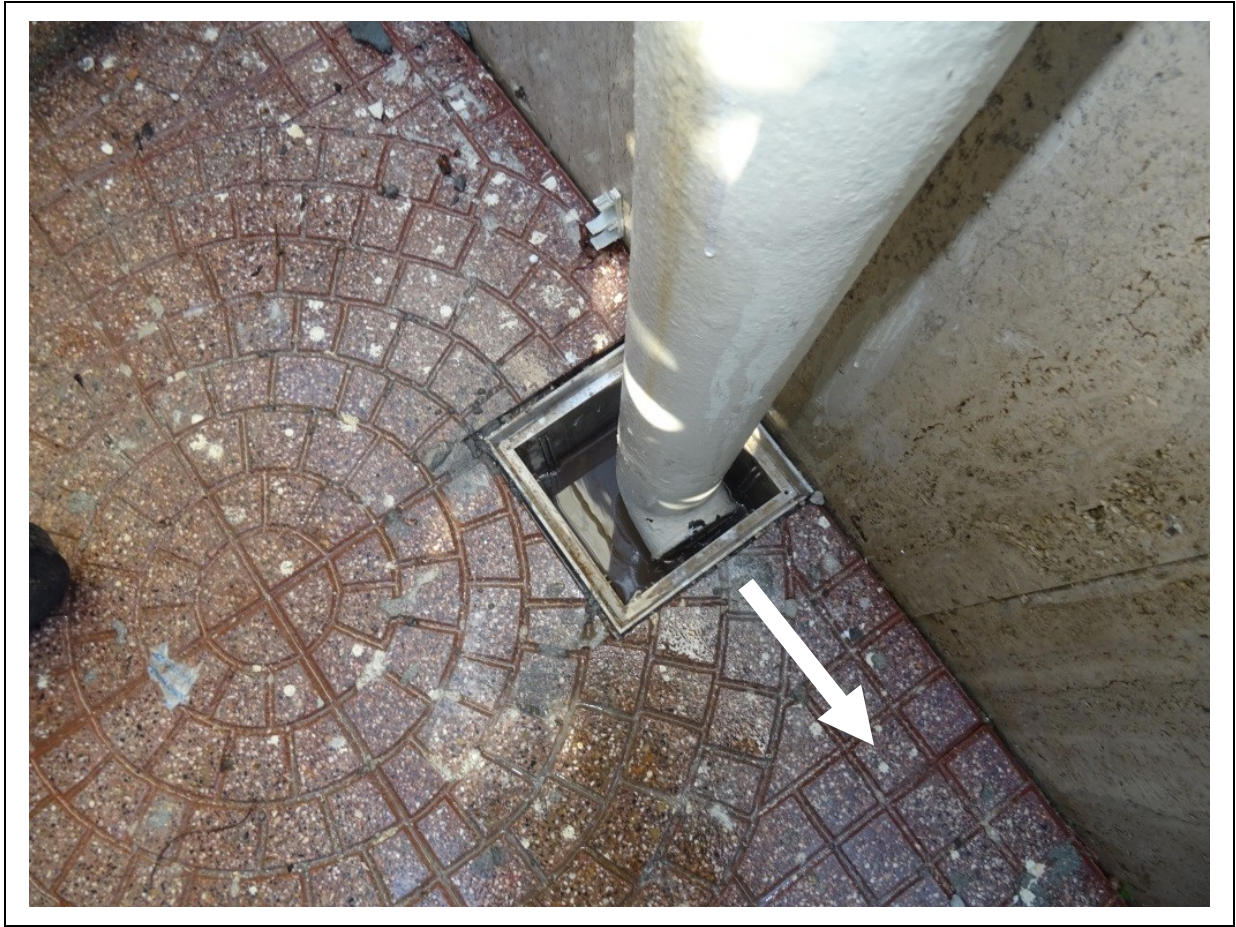
Foto n° 10 di 30

La freccia indica la direzione ove è presente il tubo di uscita dal pozzetto che convoglia in fognatura le acque raccolte.- Dopo la rotazione di 90° del gomito finale del discendente, indirizzando il getto verso lo scarico in fogna, il pozzetto è risultato regolarmente funzionante.-

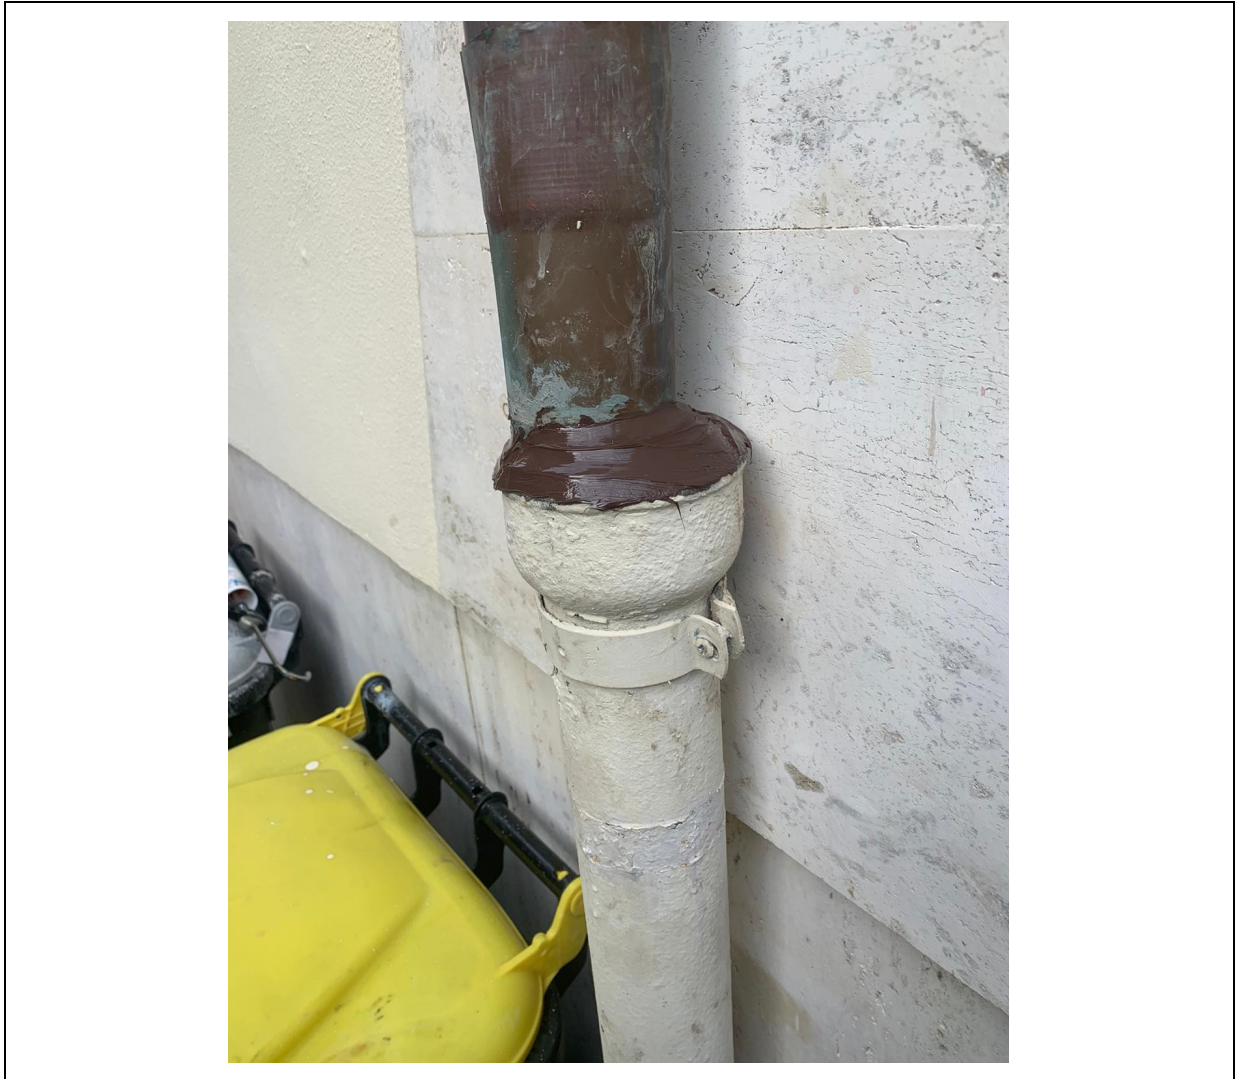
Foto n° 11 di 30

Dopo la rotazione del discendente, è stato necessario risigillare l'innesto della parte in rame con il terminale in ghisa.-

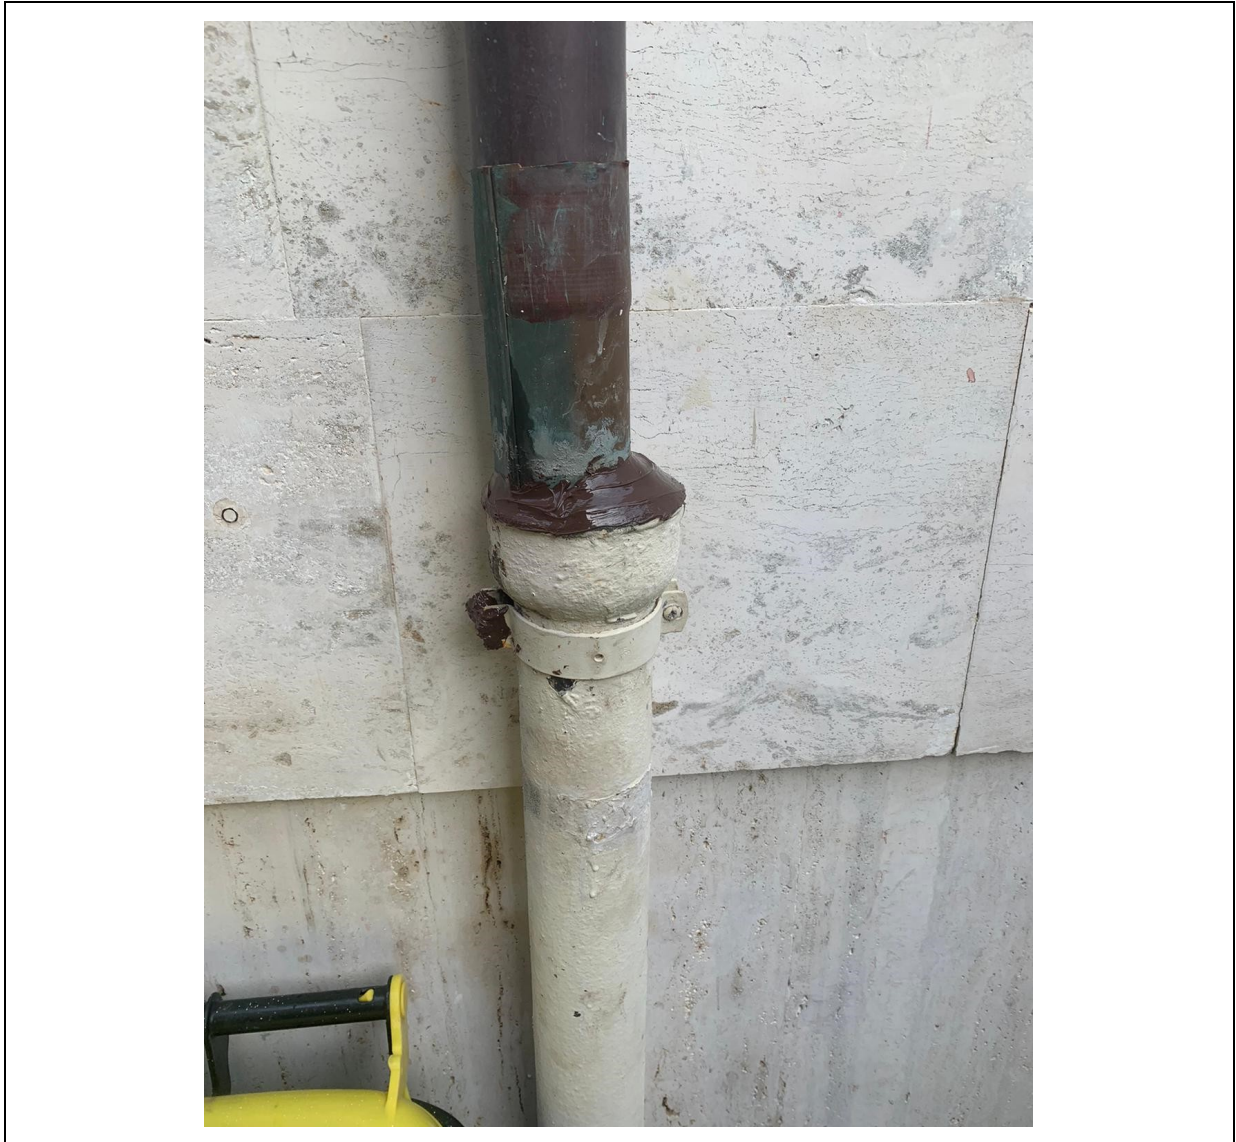
Foto n° 12 di 30

Dopo la rotazione del discendente, è stato necessario risigillare l'innesto della parte in rame con il terminale in ghisa.-

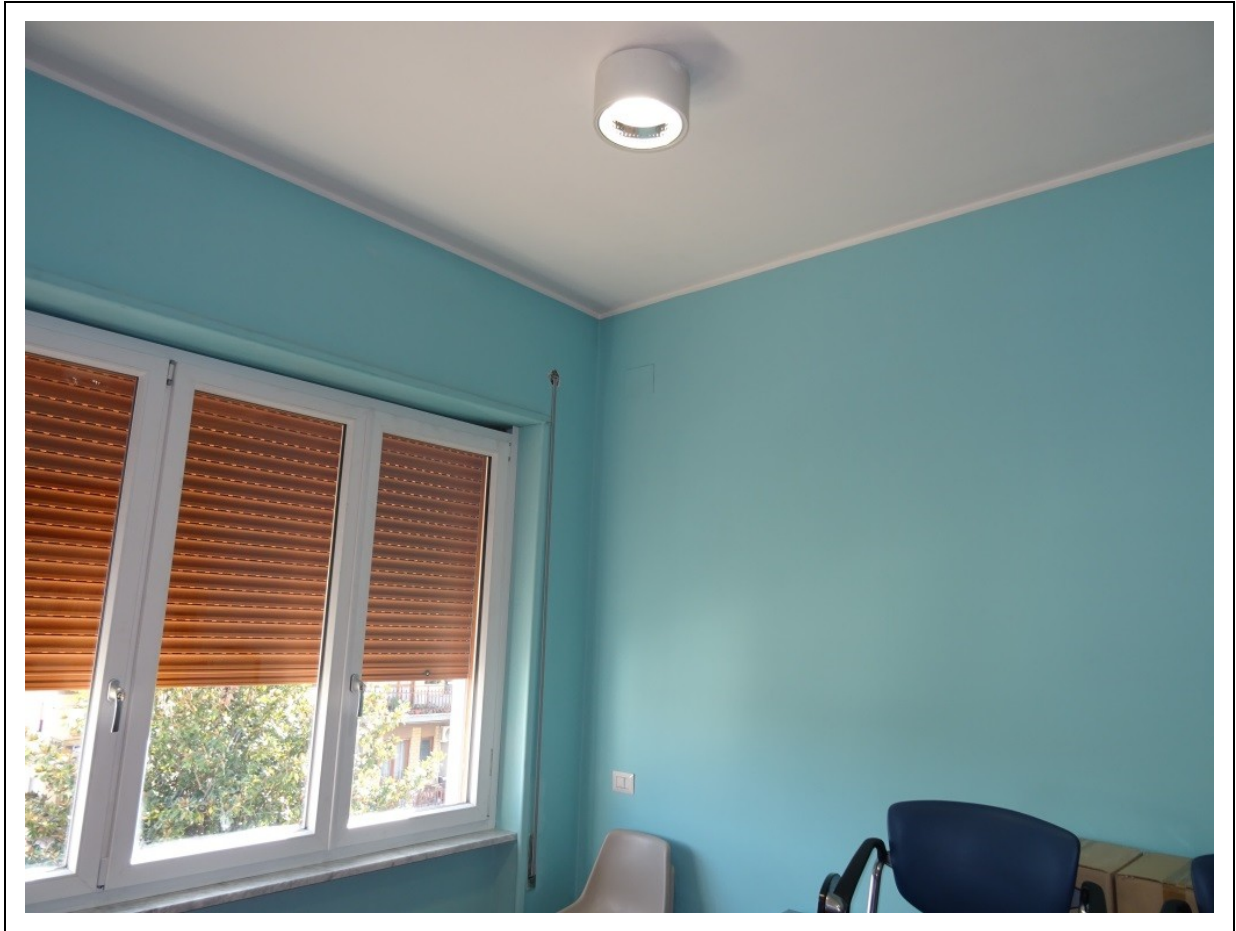
Foto n° 13 di 30

Dettaglio del soffitto della sala riunioni del 2° piano (lato destro, entrando); non è visibile alcuna macchia di umidità.-

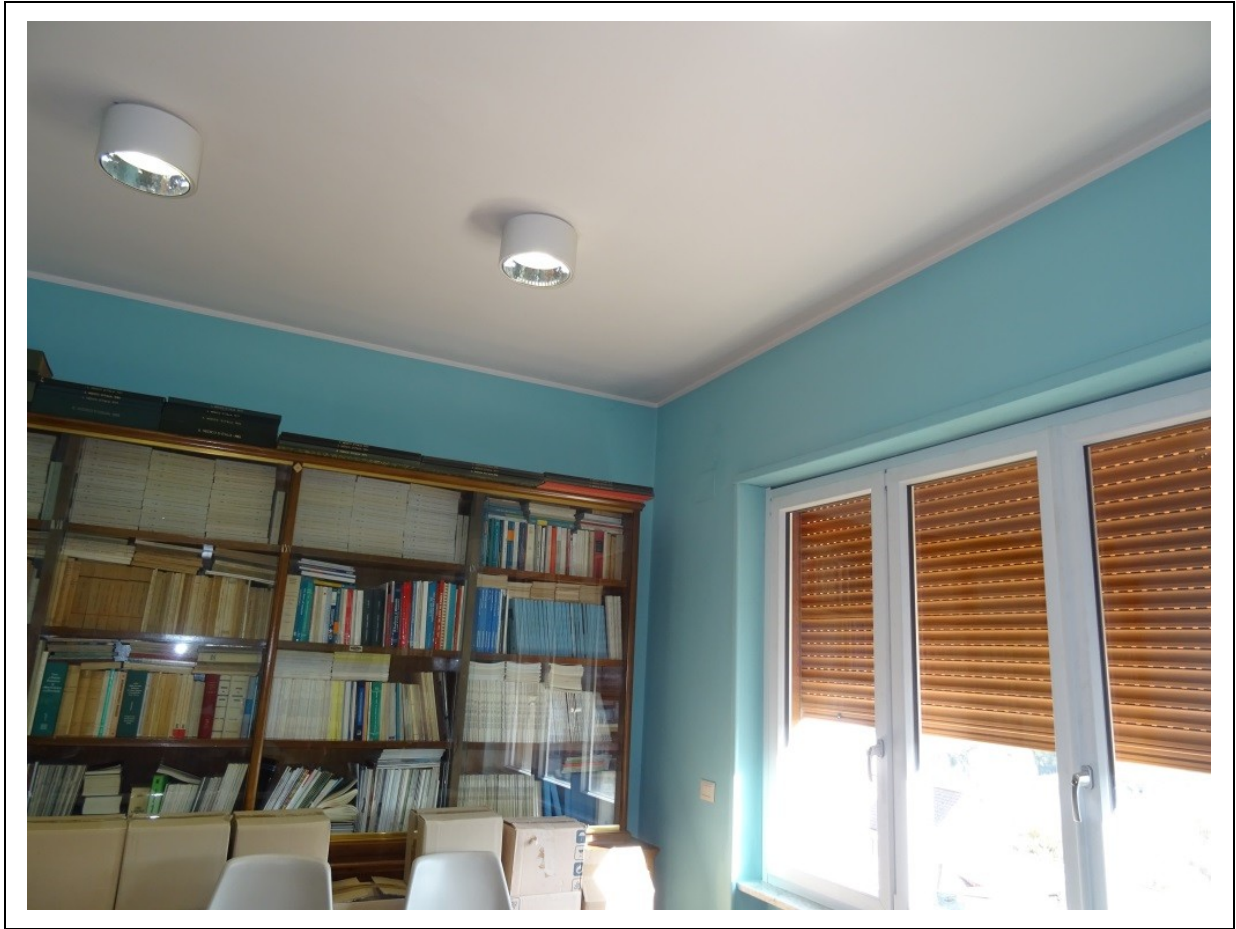
Foto n° 14 di 30

Dettaglio del soffitto della sala riunioni del 2° piano (lato sinistro, entrando); non è visibile alcuna macchia di umidità.-

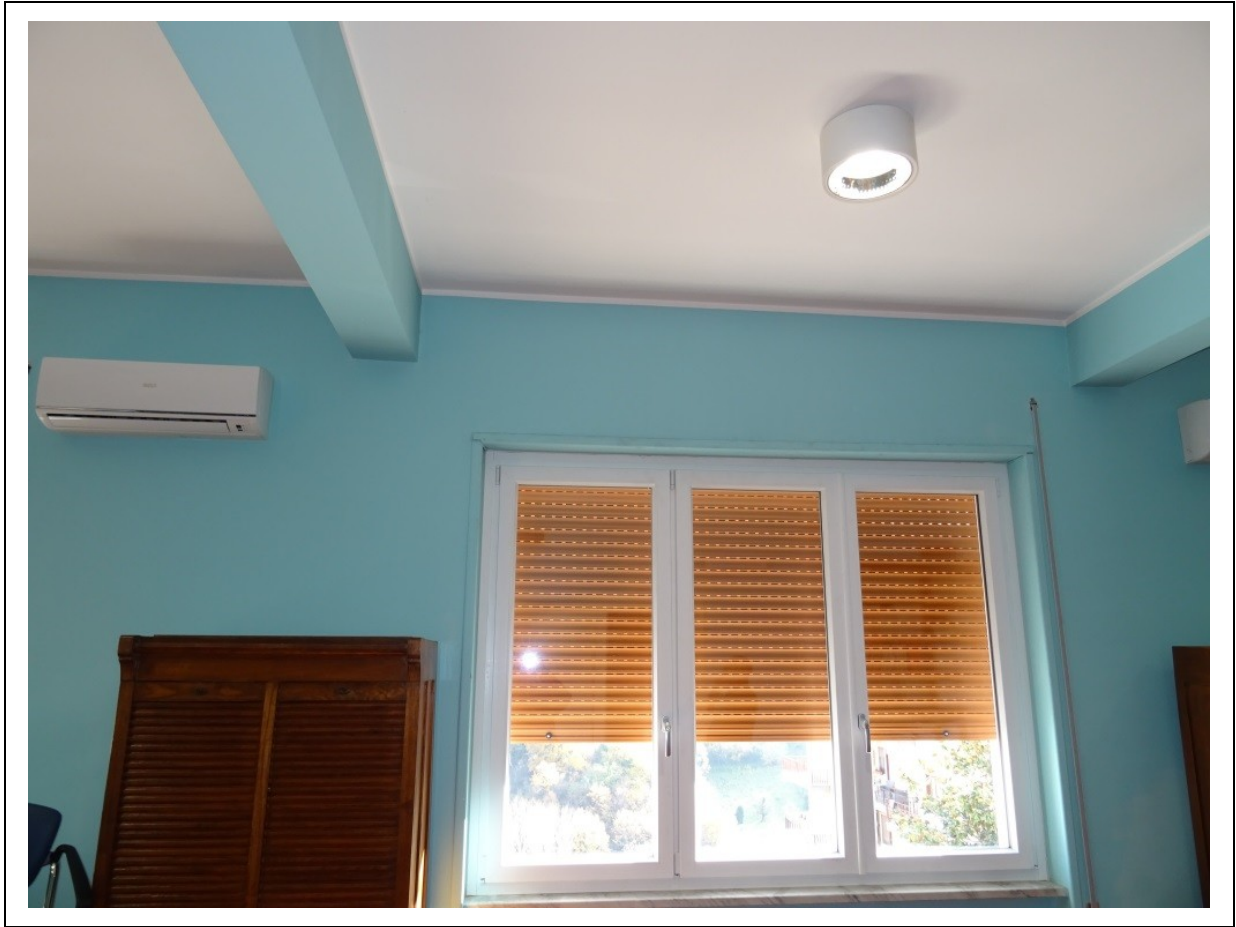
Foto n° 15 di 30

Dettaglio del soffitto della sala riunioni del 2° piano (lato centrale); non è visibile alcuna macchia di umidità.-

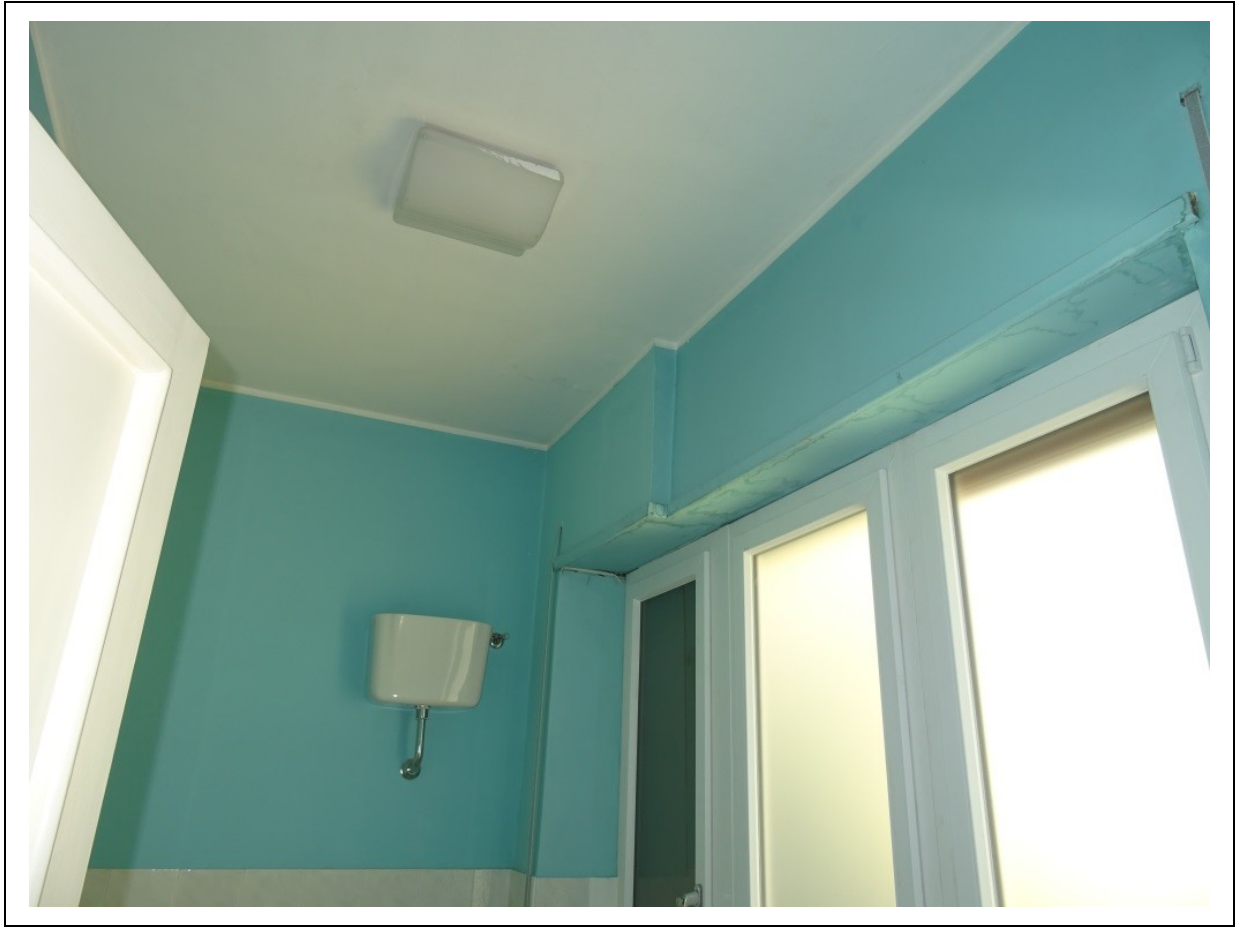
Foto n° 16 di 30

Dettaglio del soffitto del bagno annesso alla sala riunioni del 2° piano; non sono visibili macchie di umidità.- Nella zona centrale del soffitto del bagno è visibile una piccola macchia di umidità e sul fondello di chiusura del cassonetto sono visibili numerose e diffuse macchie: **in entrambi i casi trattasi di vetuste macchie di umidità (asciugatesi già da molto tempo) che non sono in alcun modo correlate alla prova di allagamento effettuata in data 06/12/2022.-**

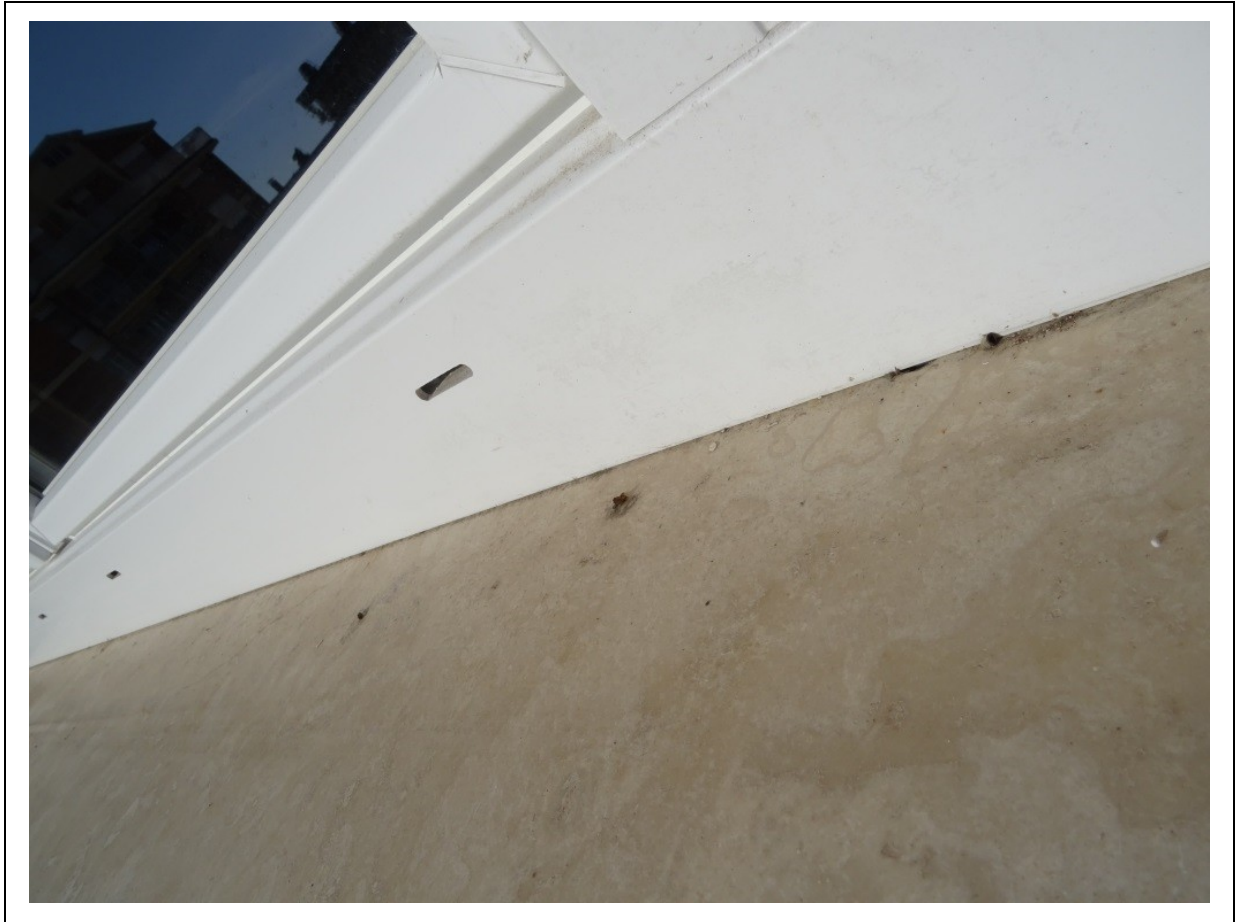
Foto n° 17 di 30

È stato osservato che tutte le nuove finestre, posizionate in sostituzione di quelle esistenti ove sono stati demoliti i balconi, sono state poste in opera in assenza di una evidente sigillatura in silicone tra il telaio di base della finestra e la sottostante soglia in marmo.-

L'assenza di tale sigillatura determina visibili infiltrazioni di umidità (a tal fine si veda

Dettaglio delle nuove finestrate installate da D & T SERRAMENTI di GESUALE Davide; è chiaramente visibile che lungo tutta la fascia di contatto tra telaio dell'infisso e soglia in marmo è **totalmente assente** una sigillatura in silicone che impedisca all'acqua piovana di penetrare.- **L'installazione del nuovo infisso è stata eseguita scorrettamente e non a regola d'arte.-**

Quindi la risoluzione di tale problematica (conseguente ad una scoretta posa in opera dei nuovi infissi, alla mancanza di sigillature ed all'assenza dei lamierini di finitura) è a carico della succitata Ditta: D & T SERRAMENTI di Gesuale Davide.-
