OGGETTO: C.I.L.A. per pratica edilizia n° 64059 in data 05/12/2019.

Demolizione di n° 6 balconi sulle facciate della sede dell'Ordine, nonché rifacimento totale delle facciate (e lavori impiantistici vari); il tutto presso la sede dell'Ordine dei Medici di Frosinone.-

PROVA DI ALLAGAMENTO

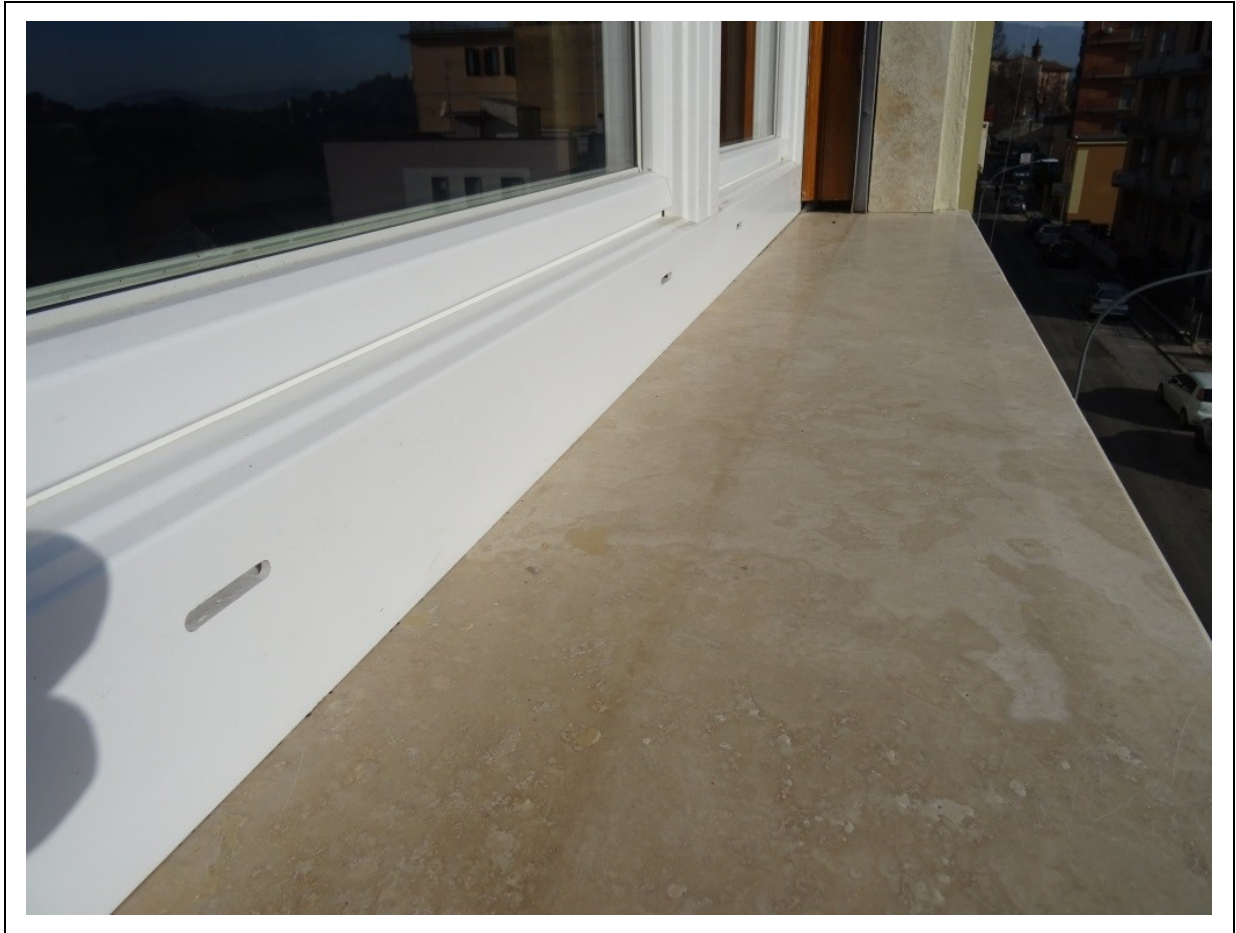
Foto n° 18 di 30

Dettaglio delle nuove finestre installate da D & T SERRAMENTI di GESUALE Davide; è chiaramente visibile che lungo tutta la fascia di contatto tra telaio dell'infisso e soglia in marmo è **totalmente assente** una sigillatura in silicone che impedisca all'acqua piovana di penetrare.- **L'installazione del nuovo infisso è stata eseguita scorrettamente e non a regola d'arte.-**

Quindi la risoluzione di tale problematica (conseguente ad una scoretta posa in opera dei nuovi infissi, alla mancanza di sigillature ed all'assenza dei lamierini di finitura) è a carico della succitata Ditta: D & T SERRAMENTI di Gesuale Davide.-

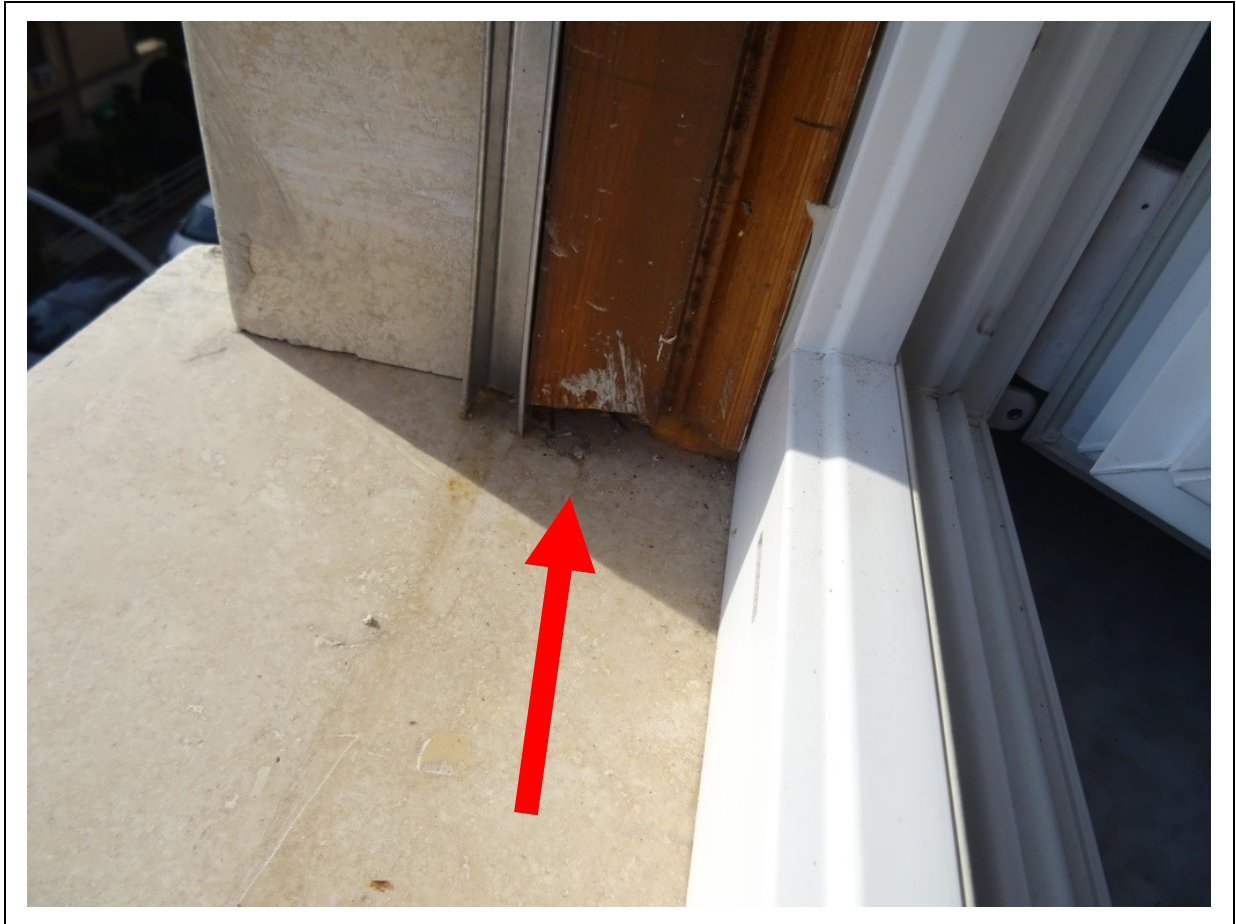
Foto n° 19 di 30

Una ulteriore problematica riscontrata, sempre in merito al posizionamento delle nuove finestrate, è quella che attiene ai telai di bordo preesistenti (che non sono stati rimossi) che dovevano essere coperti con apposita lamina in alluminio (o simile) trattata superficialmente (come colore e come finitura) in modo identico alle nuove finestrate.- Tale lamiera non è stata posta in opera ed i telai, visibilmente danneggiati durante le fasi di smontaggio delle vecchie finestrate, sono chiaramente visibili con tutti i loro difetti. Per giunta, la base dei vecchi telai non è stata sigillata con idonee chiusure in silicone ed alla base degli stessi si possono riscontrare aperture di grosse dimensioni da cui può penetrare l'acqua piovana.-

Dettaglio delle nuove finestre installate da D & T SERRAMENTI di GESUALE Davide; è chiaramente visibile che manca un lamierino di copertura del preesistente telaio in legno, lamierino che dovrebbe avere lo stesso colore del nuovo infisso e che il detto telaio in legno manca totalmente (vedasi freccia rossa) di sigillatura in silicone nel punto di contatto con la soglia in marmo.- **L'installazione del nuovo infisso è stata eseguita scorrettamente e non a regola d'arte.-**

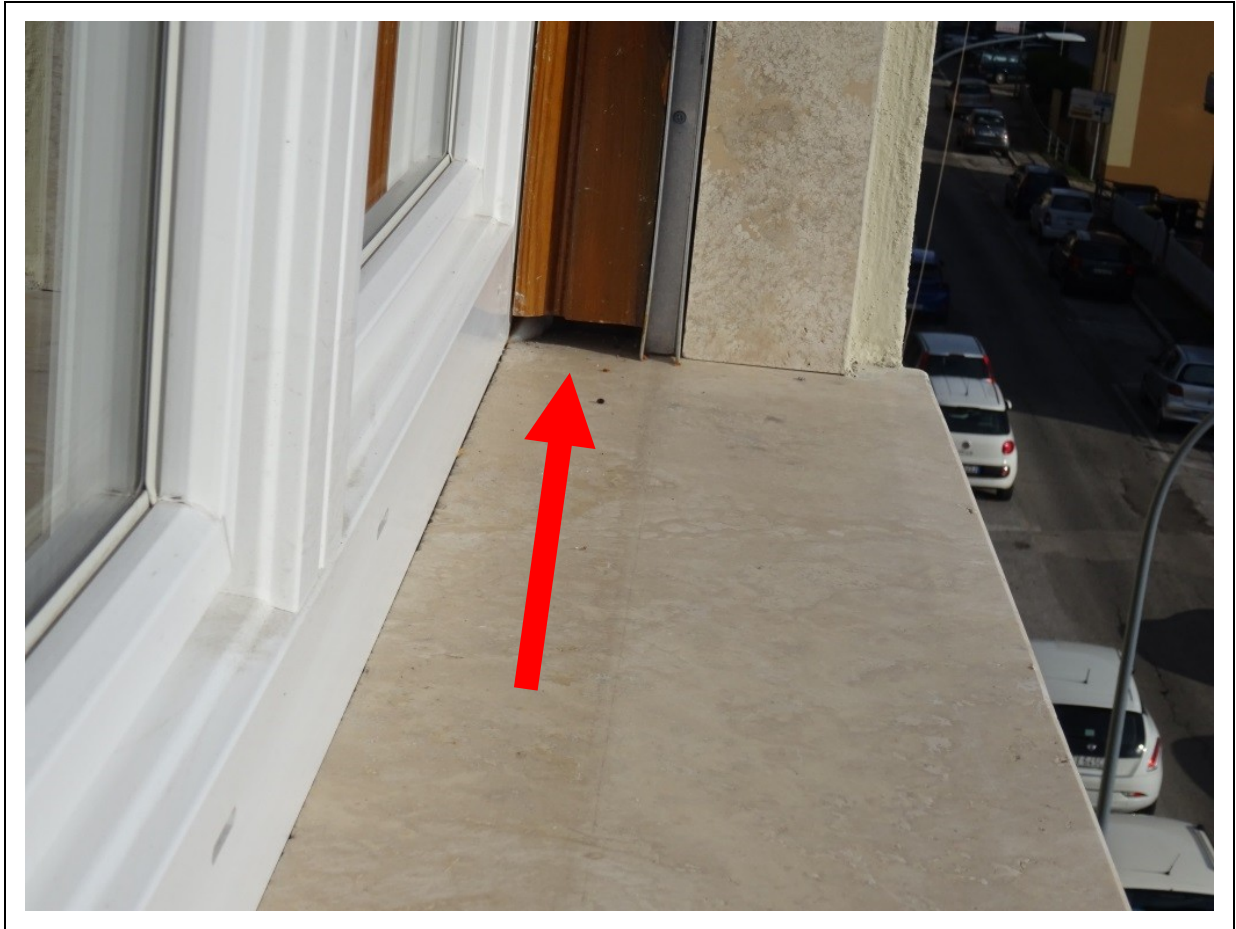
Foto n° 20 di 30

Dettaglio delle nuove finestre installate da D & T SERRAMENTI di GESUALE Davide; è chiaramente visibile che manca un lamierino di copertura del preesistente telaio in legno, lamierino che dovrebbe avere lo stesso colore del nuovo infisso e che il detto telaio in legno manca totalmente (vedasi freccia rossa) di sigillatura in silicone nel punto di contatto con la soglia in marmo.- **L'installazione del nuovo infisso è stata eseguita scorrettamente e non a regola d'arte.-**

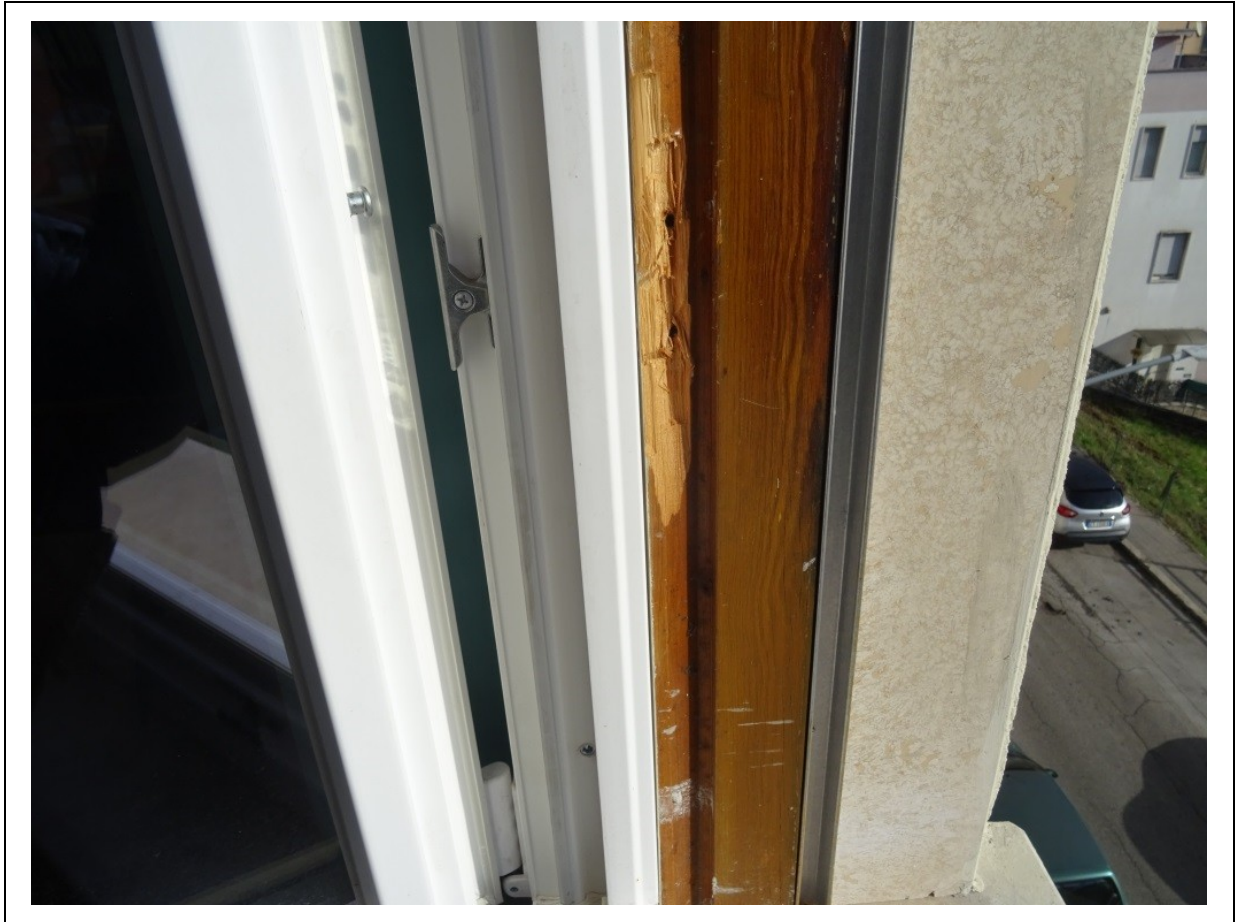
Foto n° 21 di 30

Dettaglio delle nuove finestre installate da D & T SERRAMENTI di GESUALE Davide; è chiaramente visibile che manca un lamierino di copertura del preesistente telaio in legno (fortemente danneggiato durante le operazioni di smontaggio e montaggio), lamierino che dovrebbe avere lo stesso colore del nuovo infisso.- **L'installazione del nuovo infisso è stata eseguita scorrettamente e non a regola d'arte.-**

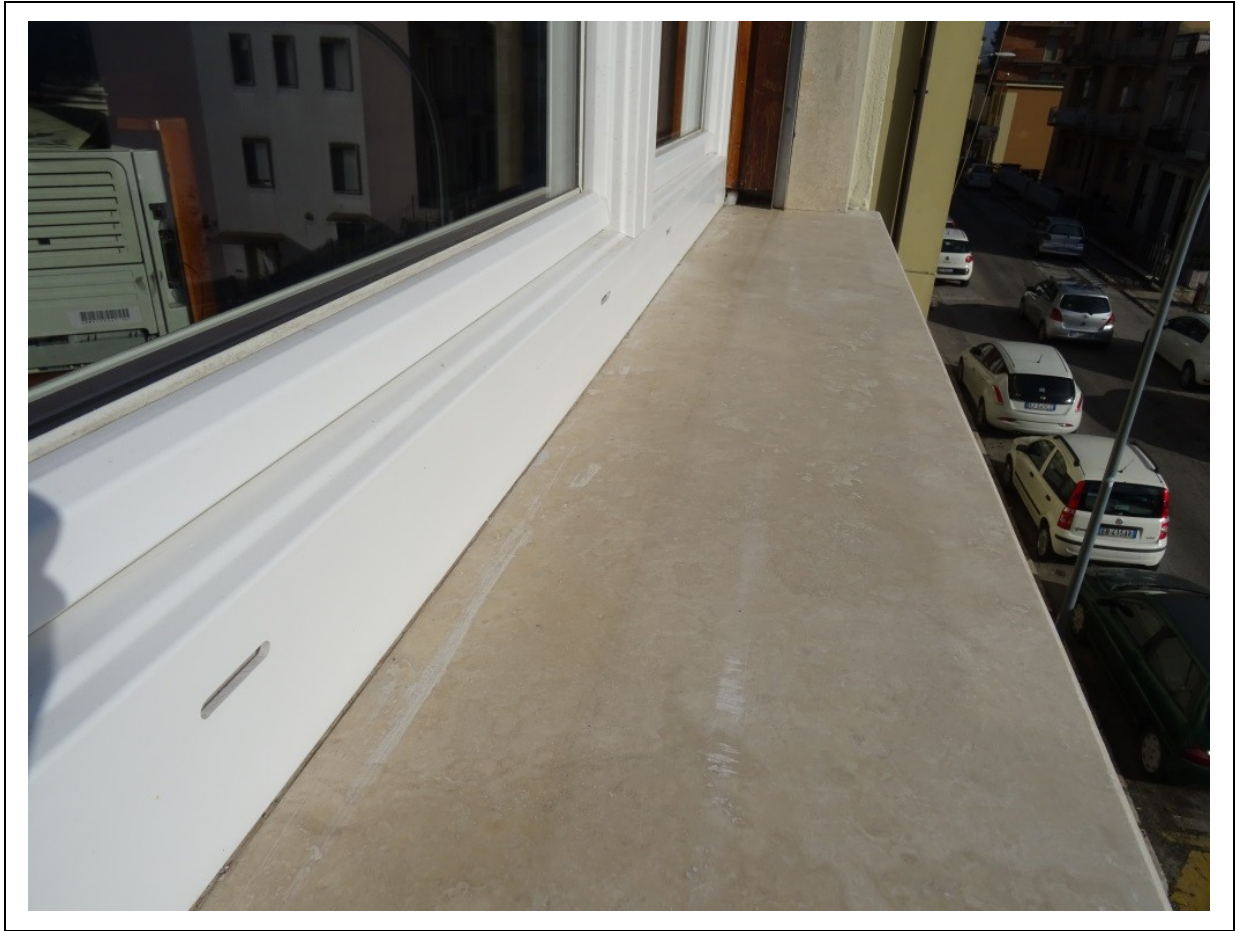
Foto n° 22 di 30

Dettaglio delle nuove finestrate installate da D & T SERRAMENTI di GESUALE Davide; è chiaramente visibile che lungo tutta la fascia di contatto tra telaio dell'infisso e soglia in marmo è **totalmente assente** una sigillatura in silicone che impedisca all'acqua piovana di penetrare.- **L'installazione del nuovo infisso è stata eseguita scorrettamente e non a regola d'arte.-**

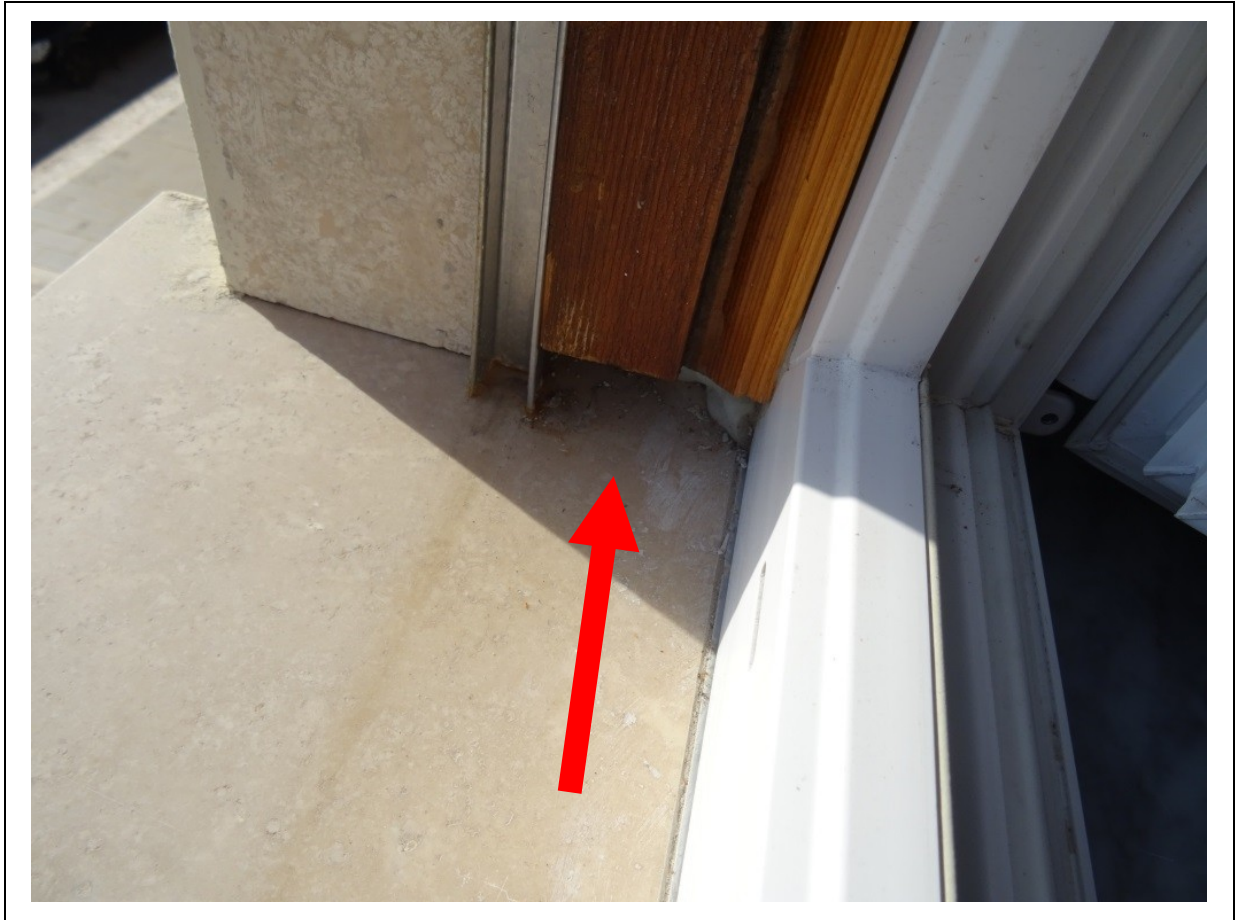
Foto n° 23 di 30

Dettaglio delle nuove finestrate installate da D & T SERRAMENTI di GESUALE Davide; è chiaramente visibile che manca un lamierino di copertura del preesistente telaio in legno, lamierino che dovrebbe avere lo stesso colore del nuovo infisso e che il detto telaio in legno manca totalmente (vedasi freccia rossa) di sigillatura in silicone nel punto di contatto con la soglia in marmo.- **L'installazione del nuovo infisso è stata eseguita scorrettamente e non a regola d'arte.-**

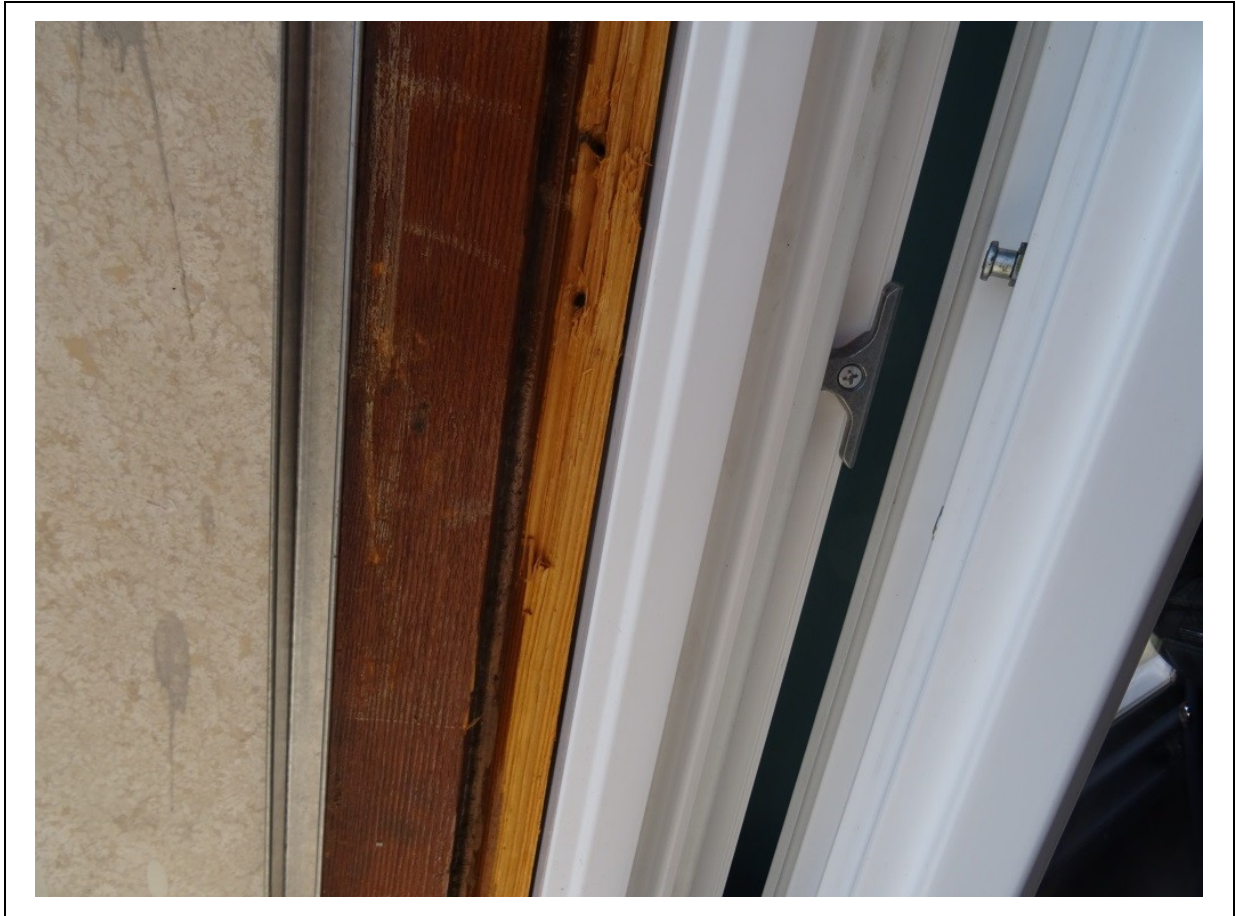
Foto n° 24 di 30

Dettaglio delle nuove finestrate installate da D & T SERRAMENTI di GESUALE Davide; è chiaramente visibile che manca un lamierino di copertura del preesistente telaio in legno (fortemente danneggiato durante le operazioni di smontaggio e montaggio), lamierino che dovrebbe avere lo stesso colore del nuovo infisso.- **L'installazione del nuovo infisso è stata eseguita scorrettamente e non a regola d'arte.-**

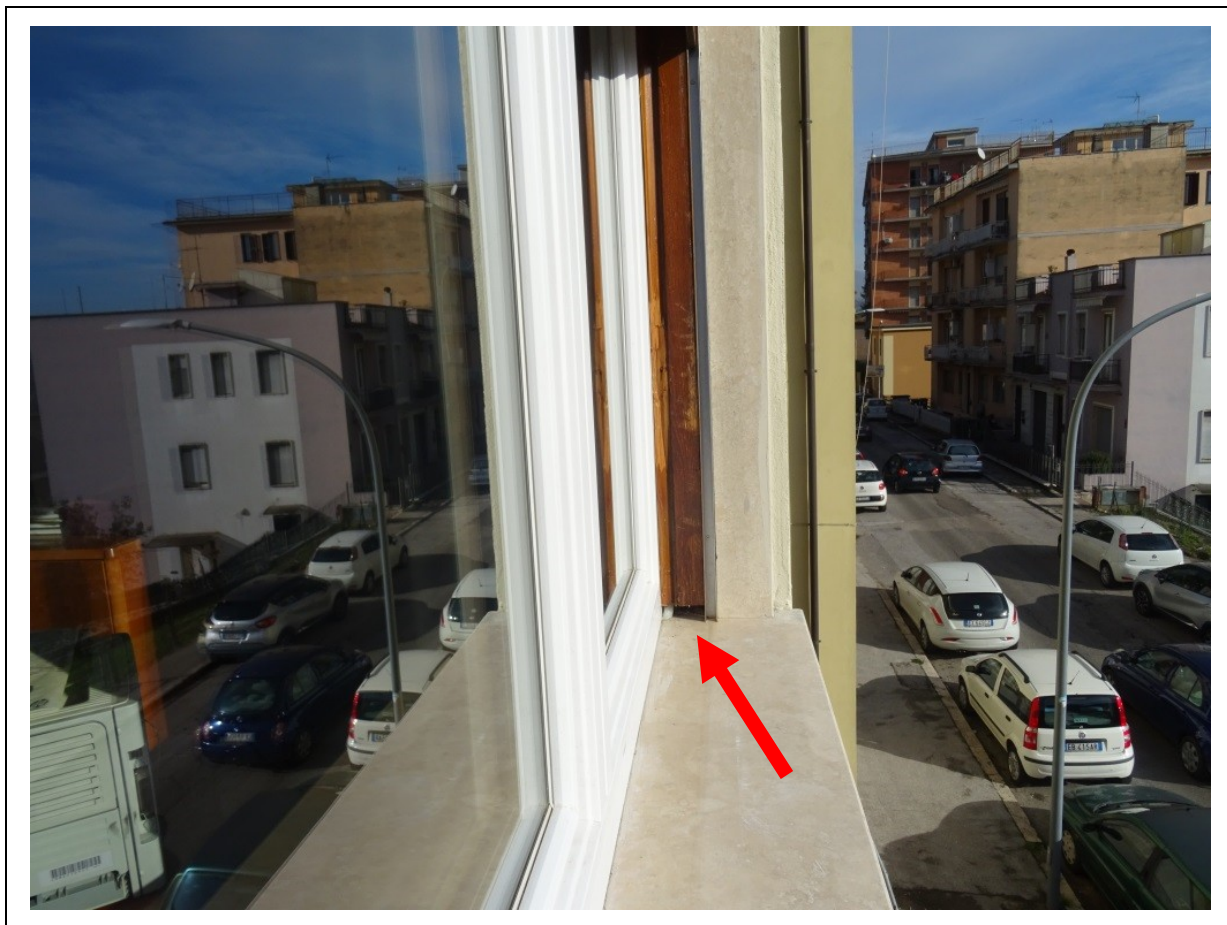
Foto n° 25 di 30

Dettaglio delle nuove finestre installate da D & T SERRAMENTI di GESUALE Davide; è chiaramente visibile che lungo tutta la fascia di contatto tra telaio dell'infisso e soglia in marmo è **totalmente assente** una sigillatura in silicone che impedisca all'acqua piovana di penetrare.- È visibile, inoltre, evidenziata dalla freccia rossa, la base del preesistente telaio in legno che manca del lamierino di copertura e della sigillatura finale in silicone.- **L'installazione del nuovo infisso è stata eseguita scorrettamente e non a regola d'arte.-**

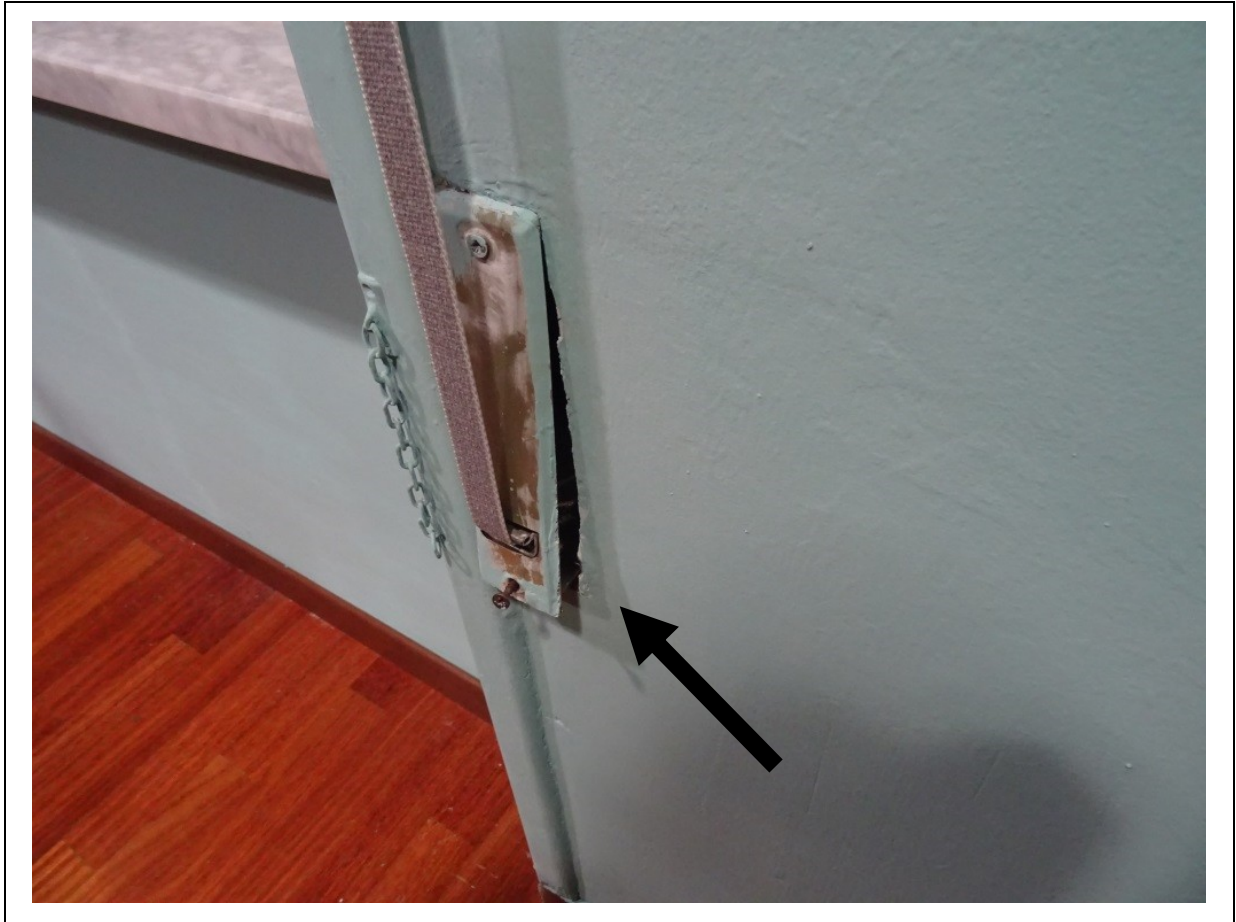
Foto n° 26 di 30

Dopo lo smontaggio delle vecchie tapparelle, sono state poste in opera quelle nuove. Lo scrivente ha provato ad aprire e chiudere le tapparelle riscontrando che le stesse funzionano bene. Con la sola eccezione di uno degli avvolgibili presenti nell'ufficio del Presidente: tale avvolgibile ha la scatola inferiore della cinghia parzialmente staccata dal muro poiché l'alloggiamento della vite che la fissa risulta spanato e la vite suddetta fuoriesce dal suo alloggiamento.-

1° Piano – Ufficio del Presidente: la freccia indica la scatola di alloggiamento del nuovo avvolgibile installato da D & T SERRAMENTI di GESUALE Davide; è chiaramente visibile che la scatola è rotta e che deve essere sostituita (la sostituzione è a carico di chi ha installato i nuovi avvolgibili).-

Quindi la risoluzione di tale problematica (posizionare una nuova cinghia correttamente funzionante) è a carico della succitata Ditta: D & T SERRAMENTI di Gesuale Davide.-

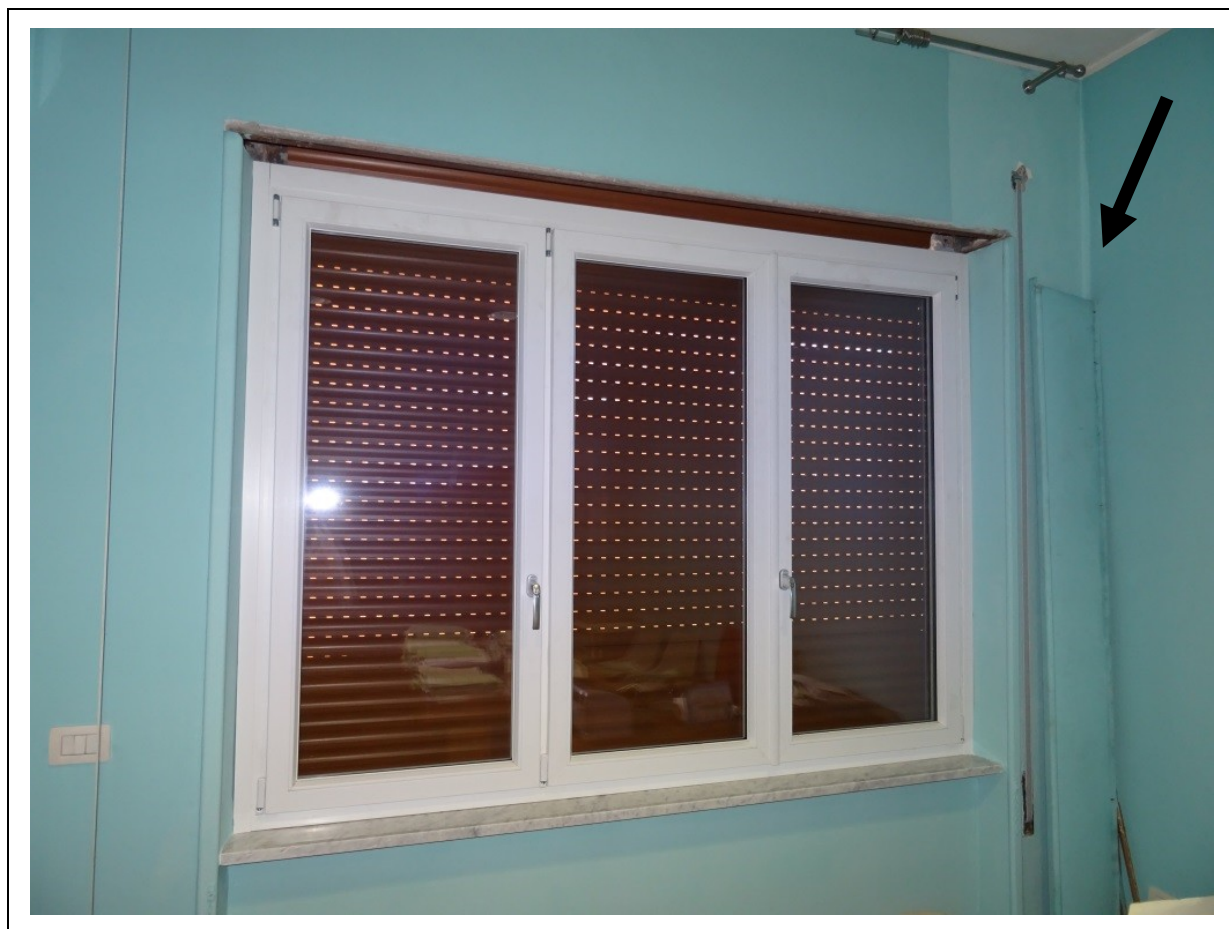
Foto n° 27 di 30

Lo smontaggio delle vecchie tapparelle, ed il rimontaggio delle nuove, ha richiesto l'apertura di tutti i fondelli dei cassonetti. È stato notato che uno dei fondelli dei cassonetti suddetti (quello della stanza attigua all'ufficio del Presidente) non è stato rimontato ed è provvisoriamente appoggiato alla parete.- Tale fondello deve essere

necessariamente rimontato in sito sia perché potrebbe cadere (procurando potenziali danni a persone e/o cose), sia perché l'assenza dello stesso determina una evidente infiltrazione di aria fredda dall'esterno vanificando, almeno parzialmente, il riscaldamento dell'ambiente.-

1° Piano – Locale limitrofo all’ufficio del Presidente: la freccia indica il fondello del cassonetto dell’avvolgibile che non è stato rimesso in sede da chi ha installato i nuovi avvolgibili (D & T SERRAMENTI di GESUALE Davide); il detto fondello non può rimanere appoggiato precariamente lì dove si trova e deve essere urgentemente rimesso in sede da chi ha effettuato la sostituzione degli avvolgibili.-

Si fa osservare che lo smontaggio dei cassonetti non è stato eseguito da MULTISERVICE srls, ma dalla Ditta: D & T SERRAMENTI di Gesuale Davide.-
Quindi la risoluzione di tale problematica (riposizionamento del fondello di chiusura del cassonetto) è a carico della succitata Ditta: D & T SERRAMENTI di Gesuale Davide.-

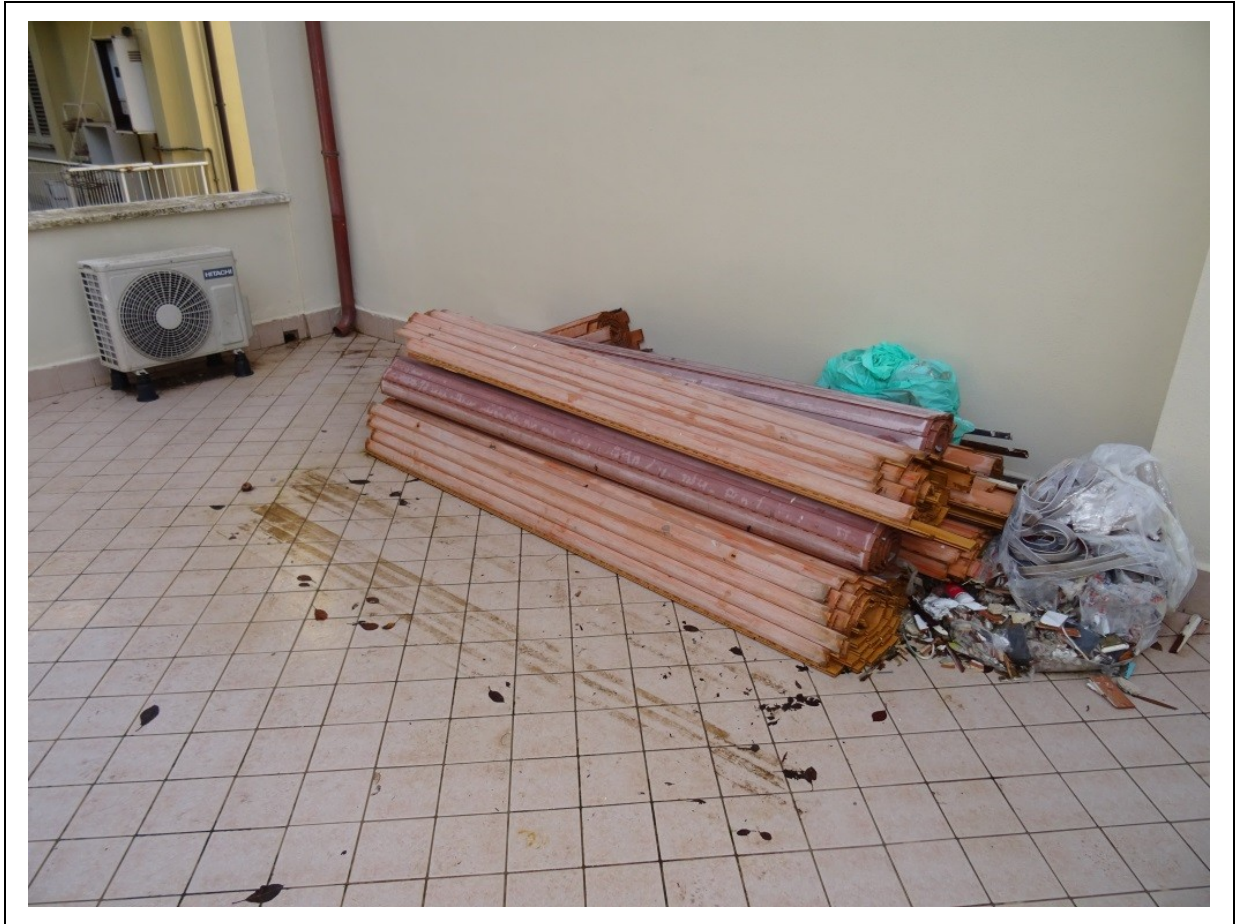
Foto n° 28 di 30

-) con la nota di VERIFICA CONTABILE FINALE E CHIUSURA DEI LAVORI, redatta in data 20/07/2022, alle pagine 2 e 4, veniva segnalata la presenza di una non trascurabile quantità di rifiuti e/o scarti di cantiere lasciati dalla Ditta D & T SERRAMENTI di GESUALE Davide sul terrazzo praticabile di copertura della sala conferenze;
-) con la nota di VERIFICA FINALE IN SITO redatta in data 01/12/2022, alle pagine 3 e 4 (nonché foto 13 e 14), veniva nuovamente segnalata la presenza di una non trascurabile quantità di rifiuti e/o scarti di cantiere lasciati dalla Ditta D & T SERRAMENTI di GESUALE Davide sul terrazzo praticabile di copertura della sala conferenze (praticamente dallo scorso 20/7/2022 tutto è rimasto invariato ed i rifiuti speciali sono ancora dove erano stati depositati);
-) anche durante le verifiche effettuate in data odierna (01/12/2022), lo scrivente ha riscontrato che sul terrazzo di copertura della sala conferenze è ancora presente una grande quantità di materiale (avvolgibili in plastica, scarti di taglio e/o lavorazione, cinghie per apertura/chiusura degli avvolgibili, residui di legno di telai/controtelai, eccetera) ivi irregolarmente accumulato e non smaltito dalla D & T SERRAMENTI di GESUALE Davide.- Tale materiale (in parte rientrante tra i rifiuti di tipo speciale, che hanno specifici protocolli per la movimentazione, il trasporto e lo smaltimento) **deve essere rimosso e smaltito celermente dalla succitata D & T SERRAMENTI.**-

1° Piano – Terrazzo praticabile di copertura della sala conferenze: sono visibili i rifiuti di cantiere e gli scarti di lavorazione lasciati irregolarmente in sito da D & T SERRAMENTI di GESUALE Davide; tali rifiuti vanno rimossi urgentemente (gli oneri per la movimentazione, il trasporto e lo smaltimento restano a carico di D & T SERRAMENTI di GESUALE Davide).-

citata Ditta D & T SERRAMENTI di GESUALE Davide, lo scrivente (precisando che non ha avuto alcun incarico né ha svolto alcuna attività in merito ai lavori eseguiti dalla D & T SERRAMENTI di GESUALE Davide) ritiene che gli stessi (oltre ad essere irregolarmente depositati in sito da oltre cinque mesi) possano essere fonte di pericolo e/o di infortunio per il personale dell'Ordine dei Medici e che, se tale situazione di irregolare deposito degli stessi dovesse permanere, dovrà essere urgentemente interpellato l'RSPP dell'Ordine dei Medici, affinché prenda gli opportuni provvedimenti in merito alla tutela della salute e della sicurezza del personale dell'Ordine dei Medici, nonché contatti una Ditta specializzata alla movimentazione, al trasporto ed allo smaltimento degli stessi (ovviamente addebitando i relativi costi sostenuti alla inadempiente D & T SERRAMENTI di GESUALE Davide).-

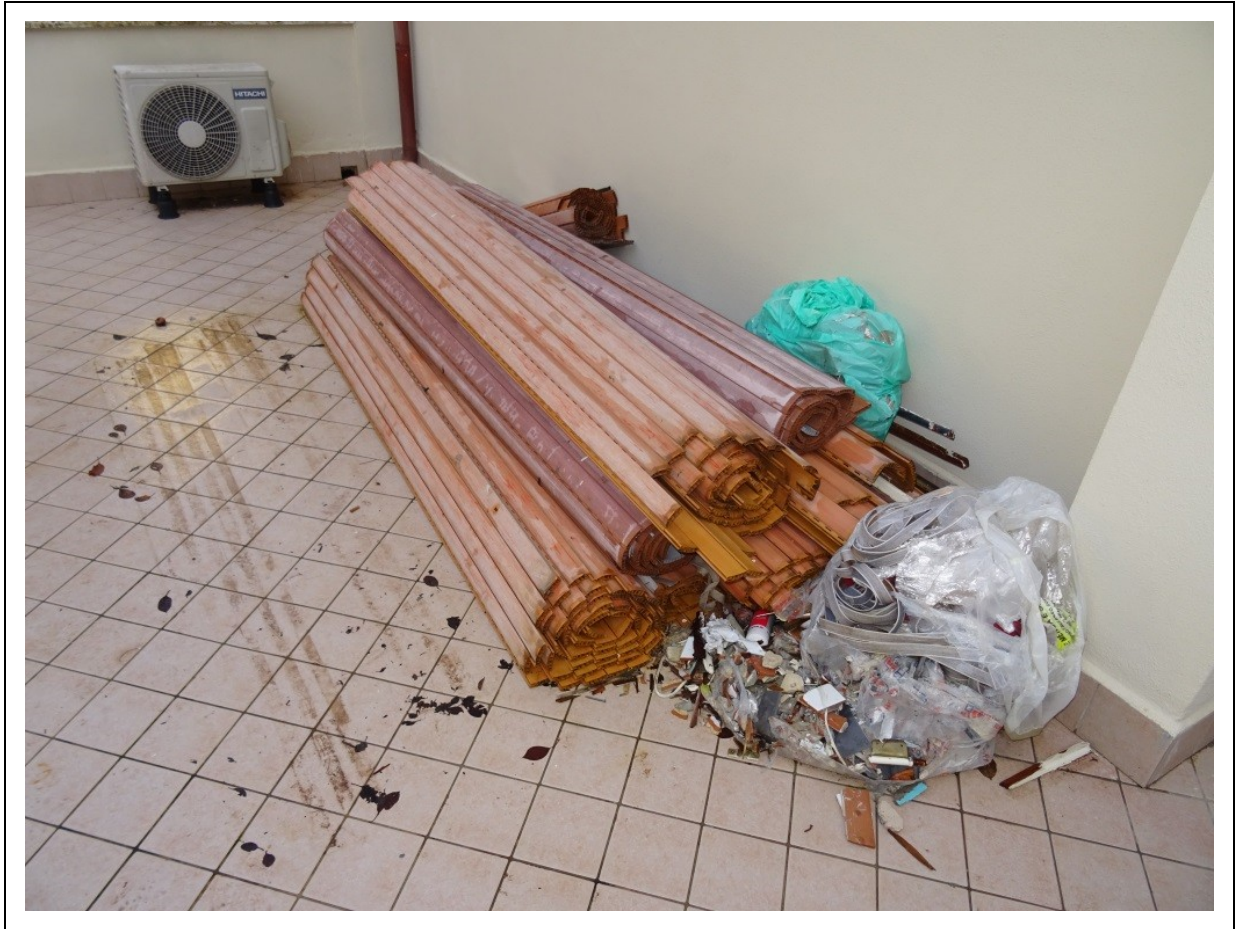
Foto n° 29 di 30

1° Piano – Terrazzo praticabile di copertura della sala conferenze: sono visibili i rifiuti di cantiere e gli scarti di lavorazione lasciati irregolarmente in sito da D & T SERRAMENTI di GESUALE Davide; tali rifiuti vanno rimossi urgentemente (gli oneri per la movimentazione, il trasporto e lo smaltimento restano a carico di D & T SERRAMENTI di GESUALE Davide).-

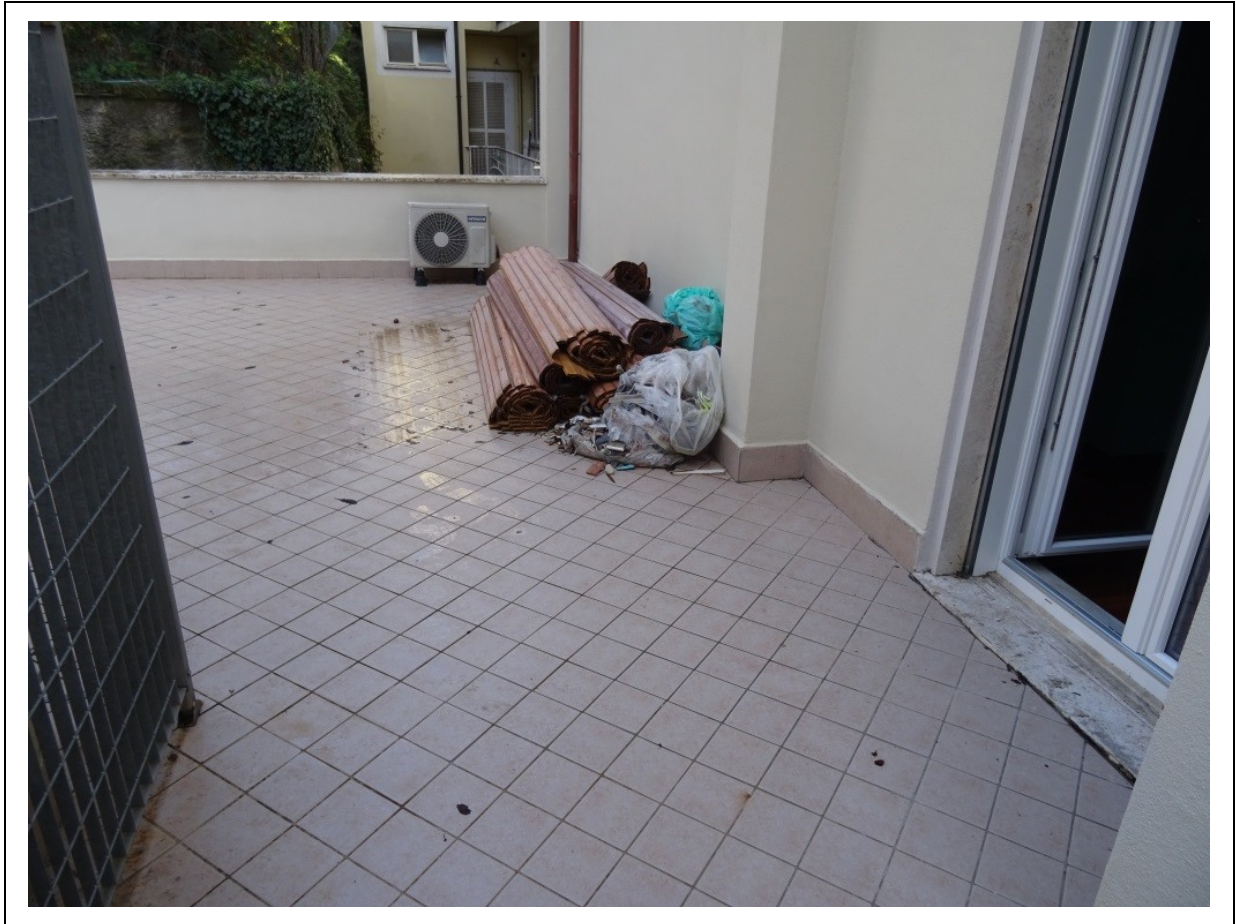
Foto n° 30 di 30

1° Piano – Terrazzo praticabile di copertura della sala conferenze: sono visibili i rifiuti di cantiere e gli scarti di lavorazione lasciati irregolarmente in sito da D & T SERRAMENTI di GESUALE Davide; tali rifiuti vanno rimossi urgentemente (gli oneri per la movimentazione, il trasporto e lo smaltimento restano a carico di D & T SERRAMENTI di GESUALE Davide).-
