OGGETTO: C.I.L.A. per pratica edilizia n° 64059 in data 05/12/2019.

Demolizione di n° 6 balconi sulle facciate della sede dell'Ordine, nonché rifacimento totale delle facciate (e lavori impiantistici vari); il tutto presso la sede dell'Ordine dei Medici di Frosinone.-

VERIFICA FINALE IN SITO

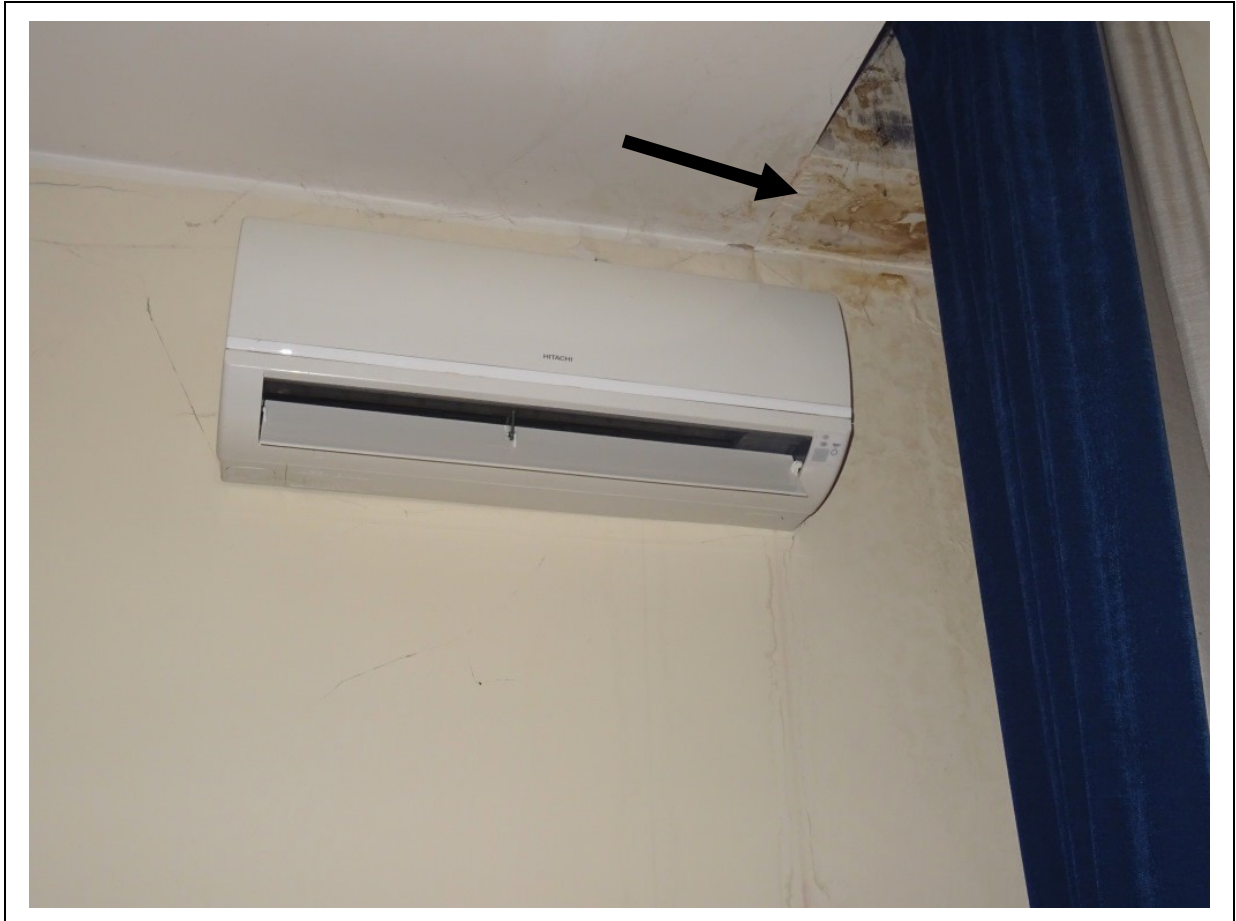
Foto n° 1 di 14

Vista dell'unità ventilante della sala conferenze, regolarmente funzionante alla data del 01/12/2022; l'umidità evidenziata dalla freccia è di remota origine ed è dovuta a precedenti infiltrazioni (attualmente eliminate dopo la pulizia e la manutenzione dei bocchettoni del sovrastante terrazzo di copertura).- Anche i danneggiamenti da umidità presenti nel parquet sottostante sono di remota origine e non sono da ascrivere a responsabilità dell'Impresa MULTISERVICE srls.-

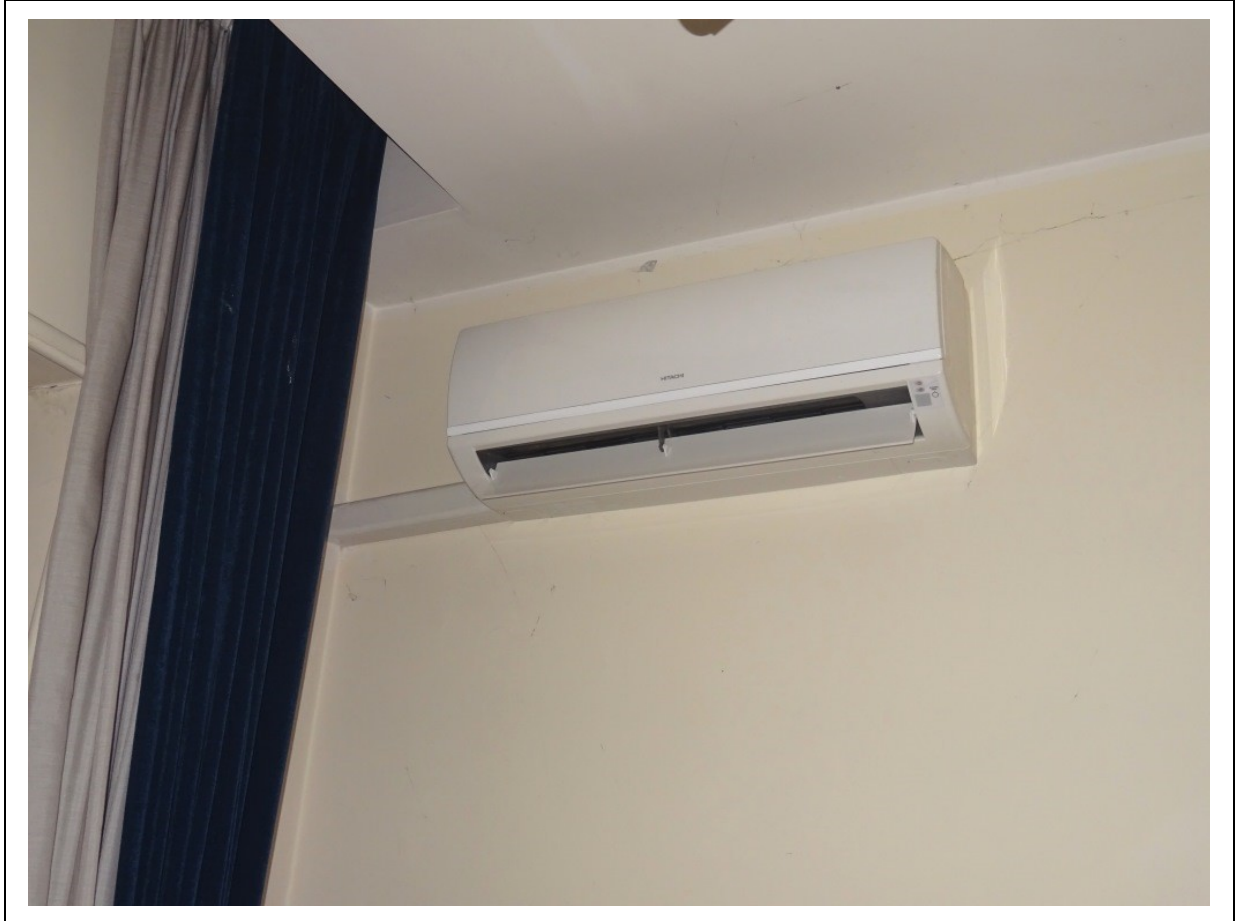
Foto n° 2 di 14

Vista dell'unità ventilante della sala conferenze, regolarmente funzionante alla data del 01/12/2022.-

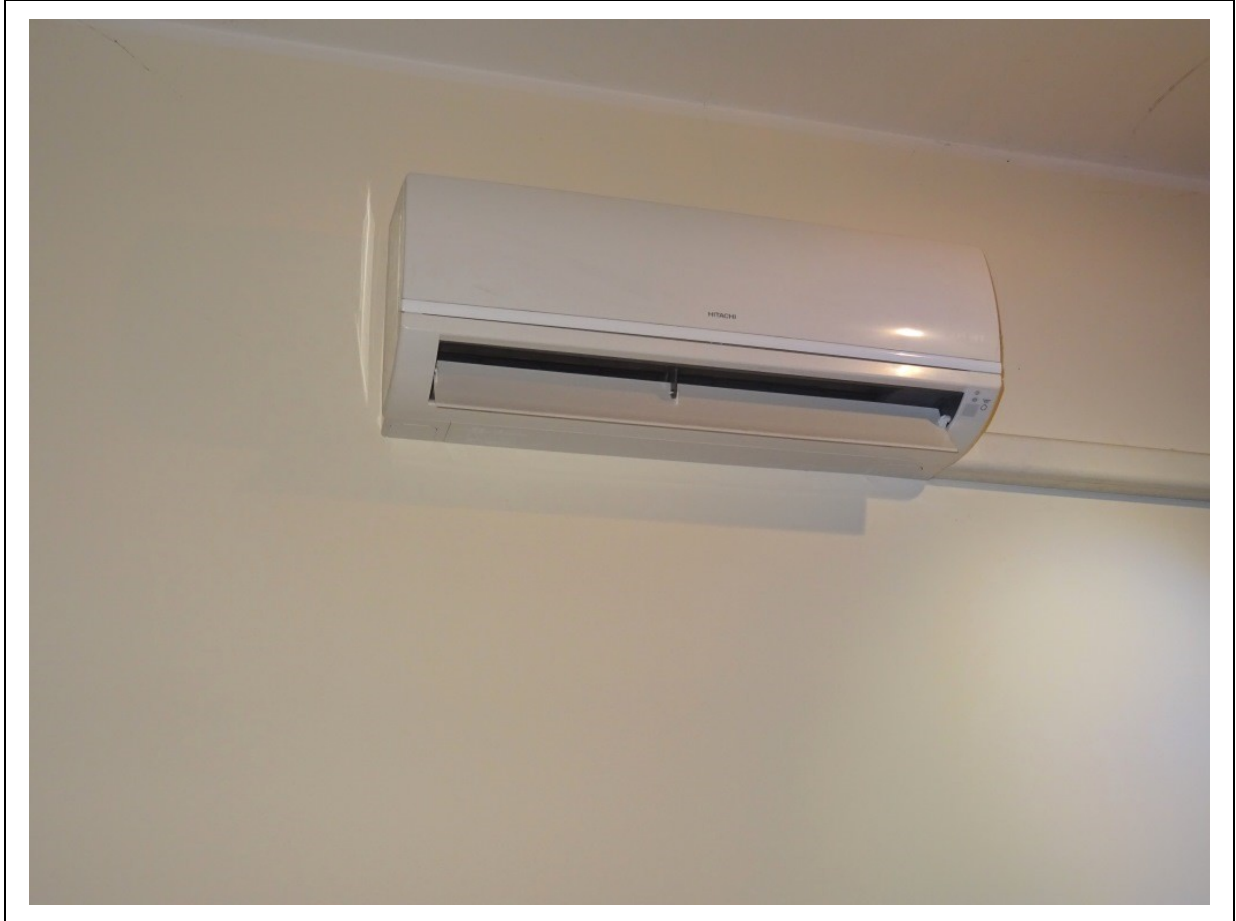
Foto n° 3 di 14

Vista dell'unità ventilante della sala conferenze, regolarmente funzionante alla data del 01/12/2022.-

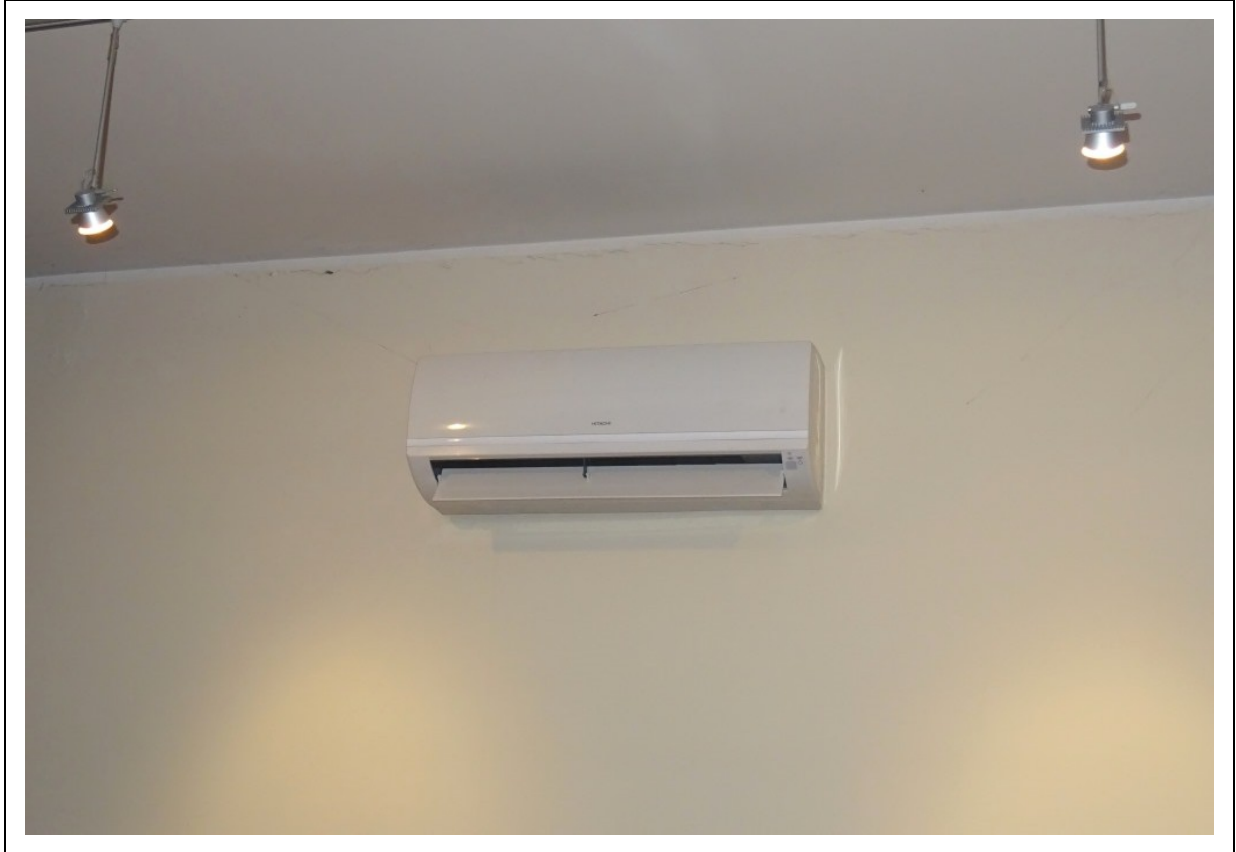
Foto n° 4 di 14

Vista dell'unità ventilante della sala conferenze, regolarmente funzionante alla data del 01/12/2022.-

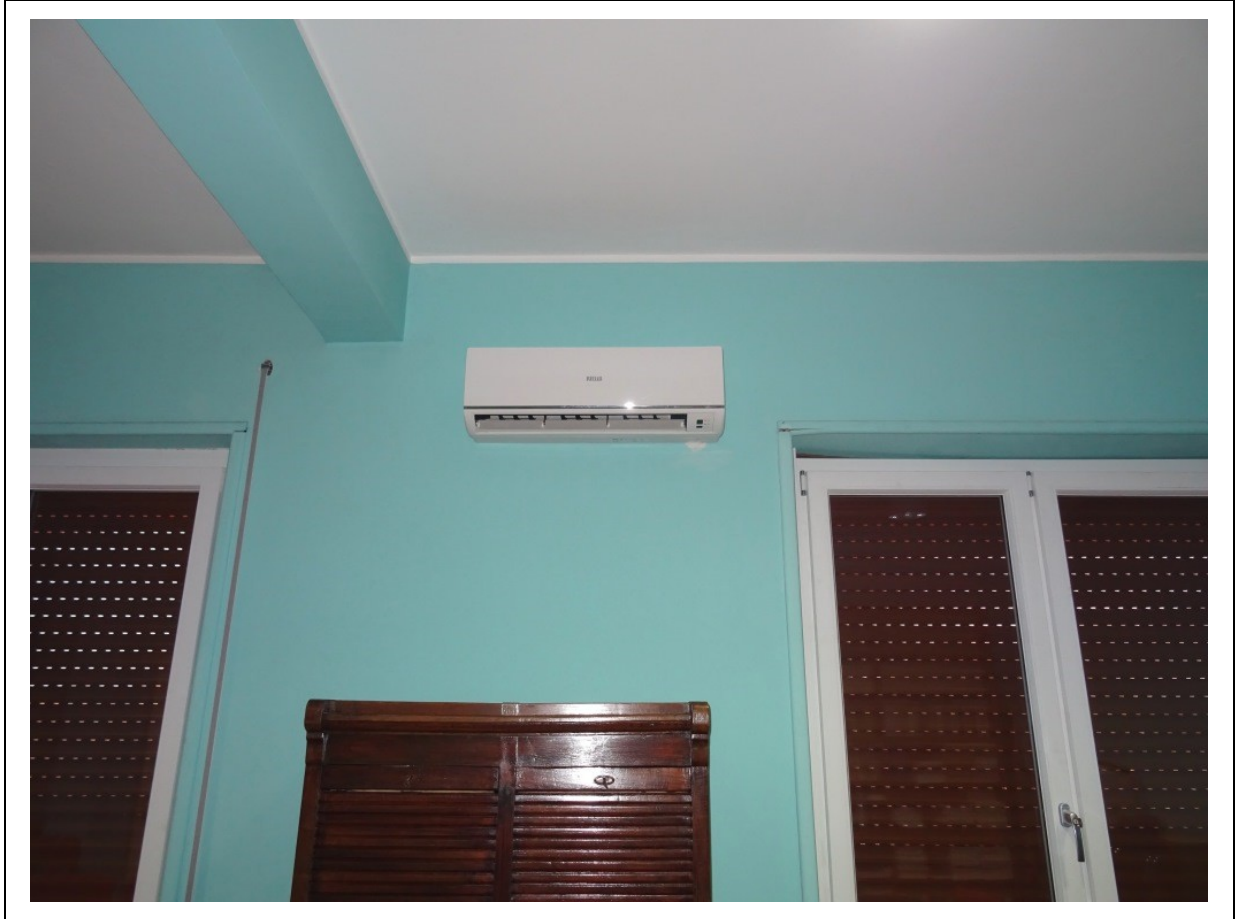
Foto n° 5 di 14

Vista dell'unità ventilante della sala riunioni del 2° piano, regolarmente funzionante alla data del 01/12/2022.-

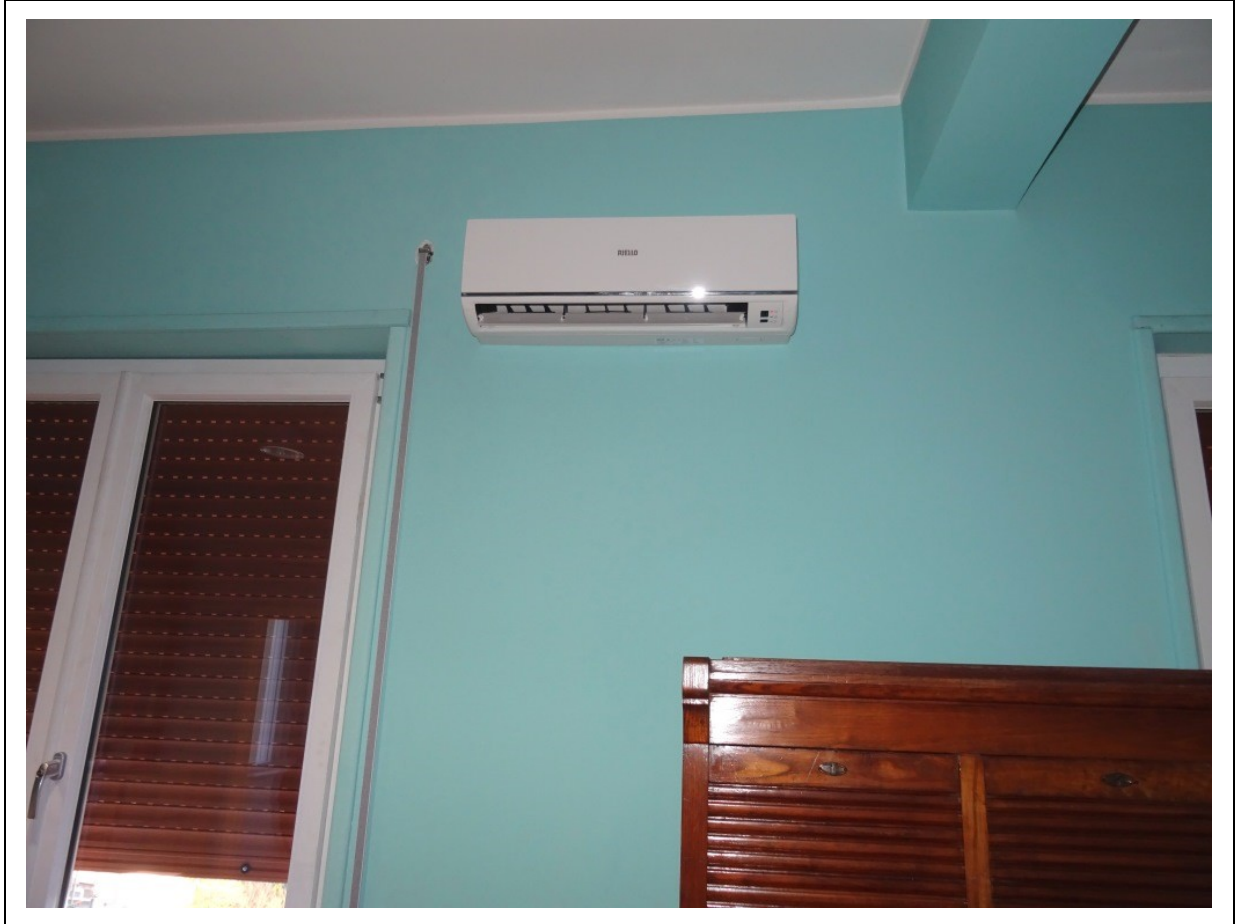
Foto n° 6 di 14

Vista dell'unità ventilante della sala riunioni del 2° piano, regolarmente funzionante alla data del 01/12/2022.-

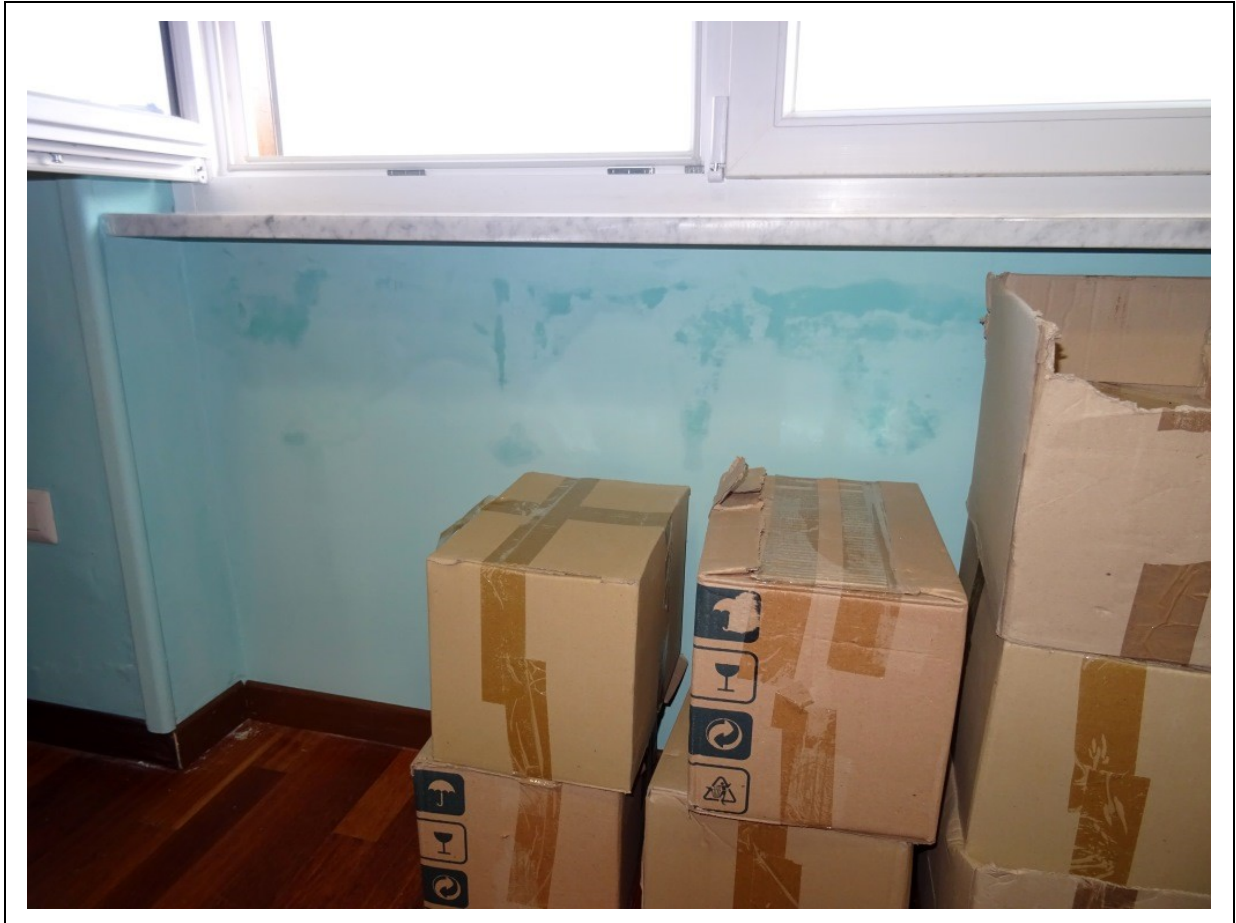
Foto n° 7 di 14

Durante il sopralluogo effettuato in data odierna (01/12/2022), lo scrivente ha riscontrato che una delle nuove finestre installate dalla D & T SERRAMENTI di GESUALE Davide manca della sigillatura al silicone tra telaio inferiore della finestra e soglia del parapetto.- Tale assenza di sigillatura, ha determinato (e determina) l'infiltrazione di umidità all'interno del parapetto durante le precipitazioni meteoriche.-

La suddetta infiltrazione di umidità, riscontrata dallo scrivente, è documentata dalla foto n° 7 riportata nelle pagine seguenti.-

Vista del parapetto in muratura sottostante una delle due finestre della sala riunioni del 2° piano, le infiltrazioni di umidità dipendono dalla mancata sigillatura, con silicone, della zona di contatto tra inferiore tra il telaio della finestra e la soglia in marmo; tale lavorazione mancante doveva essere effettuata dalla Ditta D & T SERRAMENTI di GESUALE Davide.-

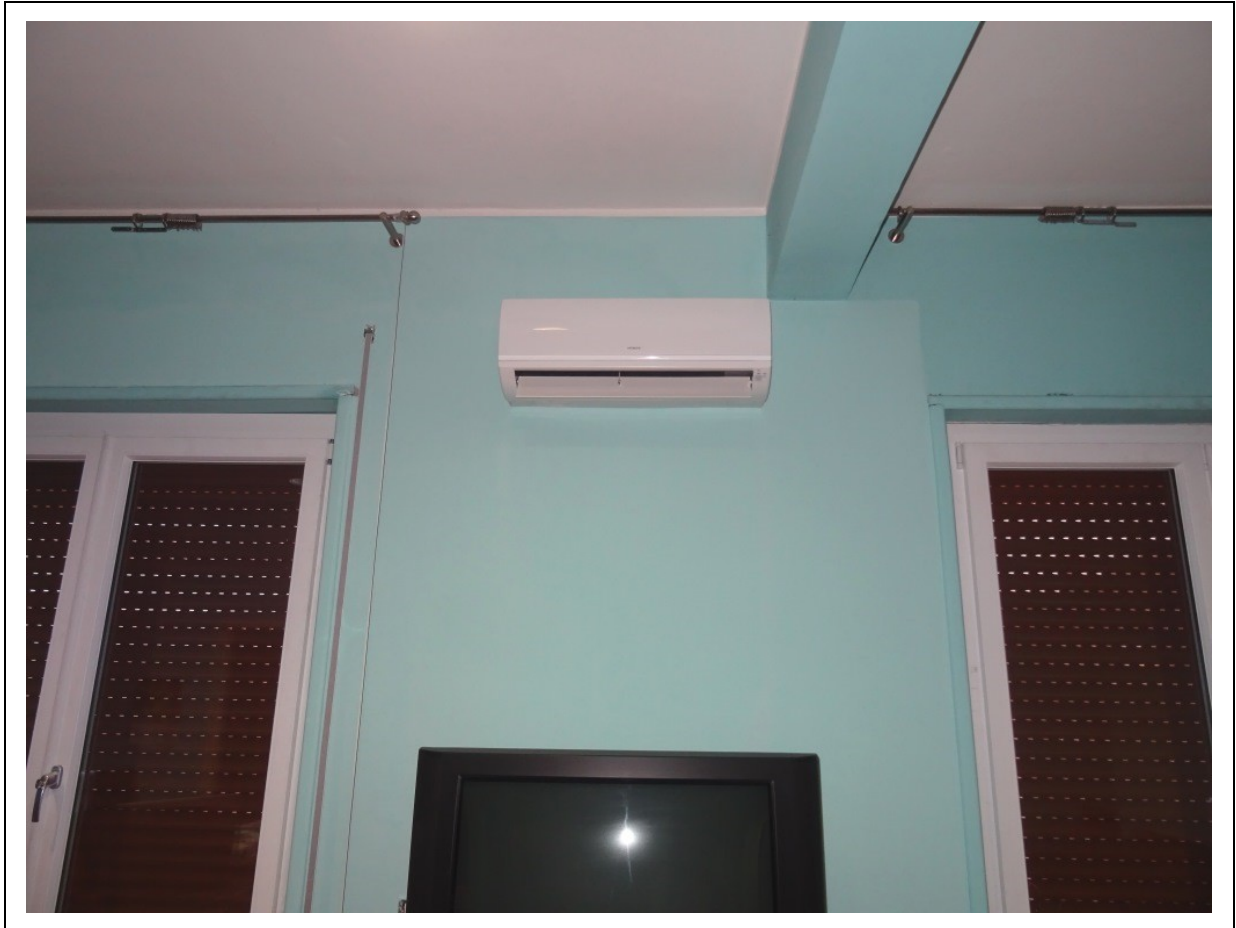
Foto n° 8 di 14

Vista dell'unità ventilante posta nell'ufficio del Presidente al 1° piano, regolarmente funzionante alla data del 01/12/2022.- Da una verifica dimensionale del locale, rispetto all'unità ventilante suddetta, è risultato che la già citata unità ventilante è sottodimensionata rispetto alla superficie del locale. In previsione di una prossima sostituzione (entro il 31/12/2025) del detto CDZ non più a norma, si consiglia di posizionarne uno di maggiore capacità raffrescante/riscaldante (almeno 12.000 BTU).-

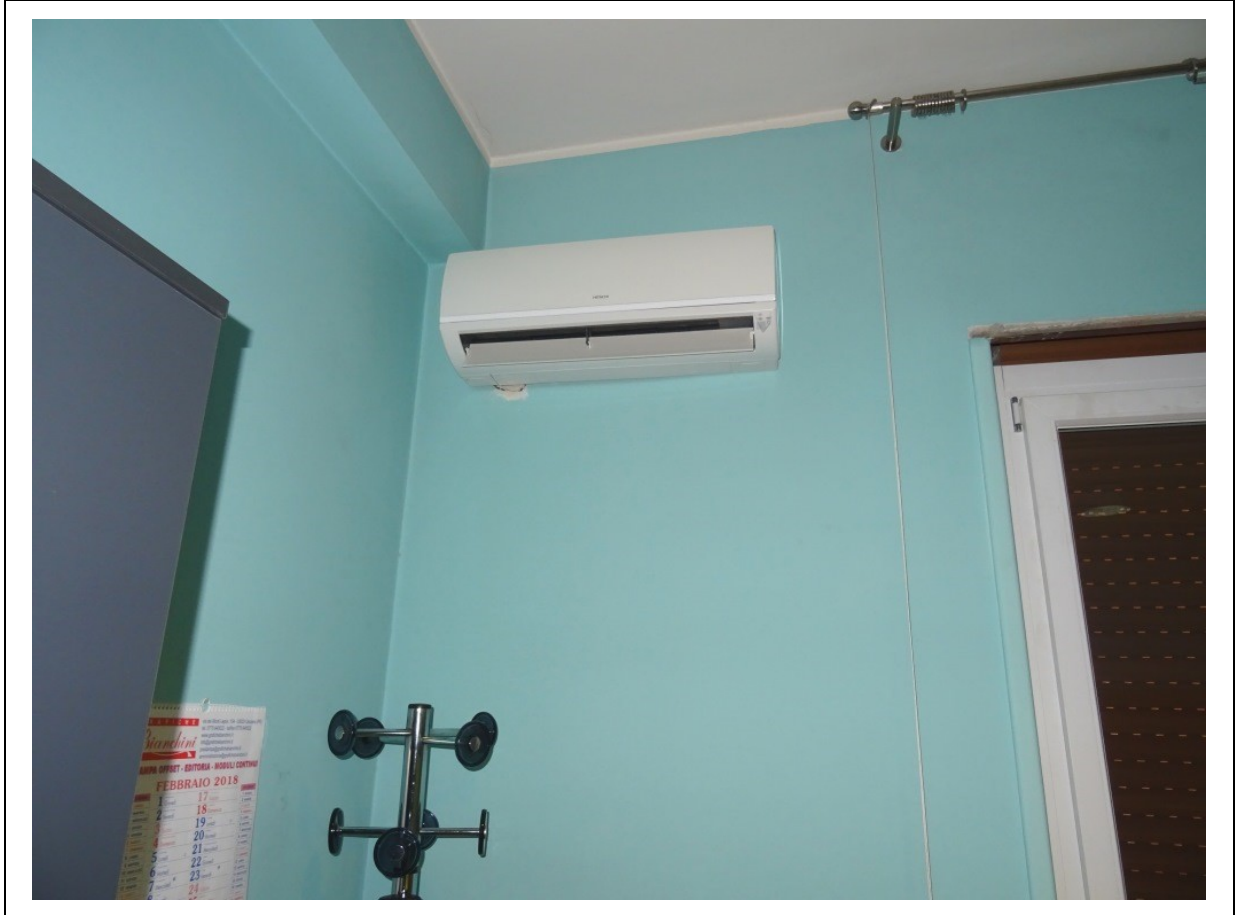
Foto n° 9 di 14

Vista dell'unità ventilante posta nel locale del 1° piano limitrofo all'ufficio del Presidente, regolarmente funzionante alla data del 01/12/2022.-

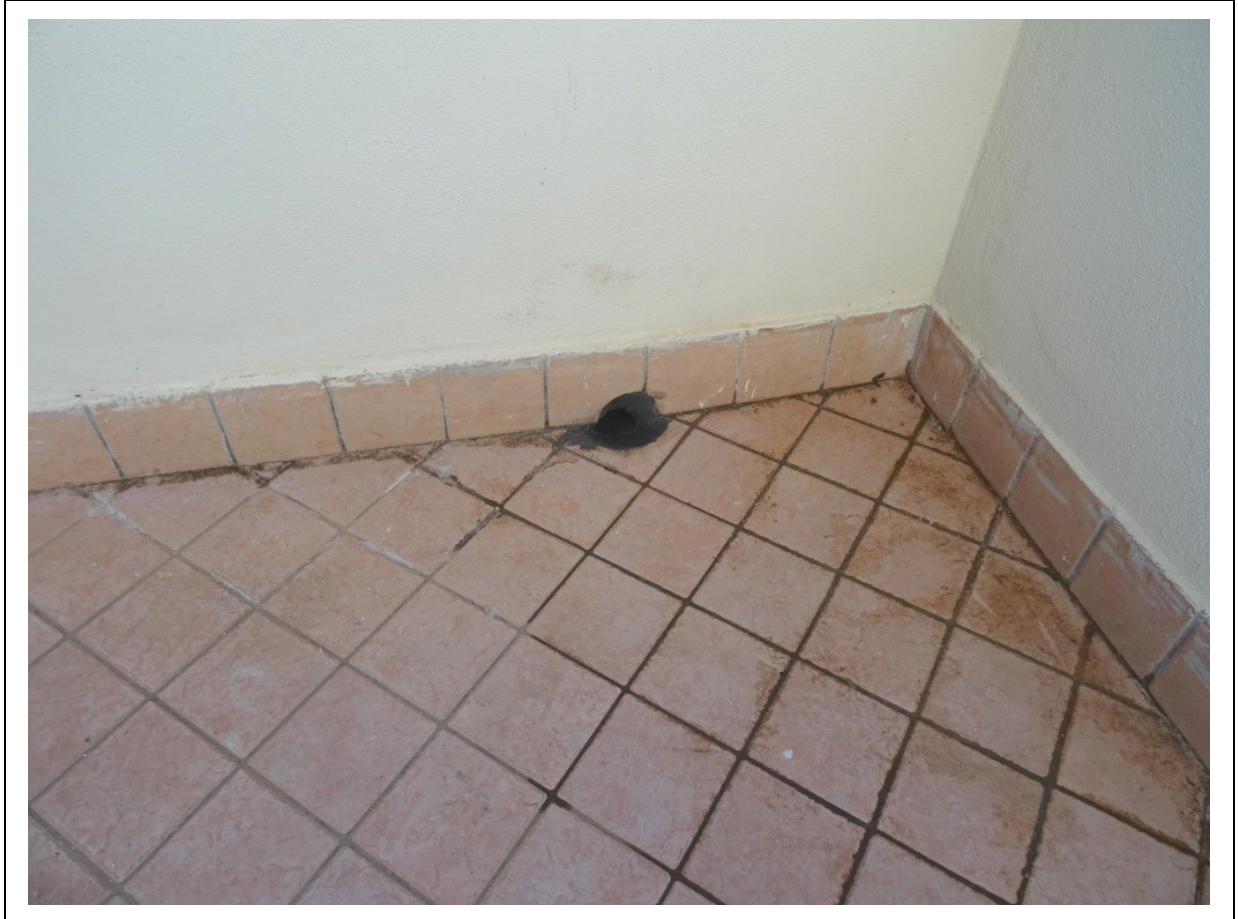
Foto n° 10 di 14

Durante il sopralluogo sopralluogo dello scorso 11/11/2022, fu osservato che i bocchettoni del terrazzo di copertura del 2° piano erano stati ostruiti da foglie e altri materiali poiché troppo piccoli.-

Vista di uno dei due bocchettoni di scarico sul terrazzo di copertura del 2° piano (entrando, lato sinistro del terrazzo); il detto bocchettone è stato pulito ed allargato (dovrà essere completato con installazione di una rete parafoglie).-

Nella giornata odierna (01/12/2022) l'Impresa MULTISERVICE srls ha provveduto ad ampliare l'apertura di entrambi i bocchettoni suddetti (per favorire lo smaltimento delle acque meteoriche ed evitare l'ostruzione degli stessi); ampliamento da completare con il posizionamento di una rete metallica parafoglie, su ogni bocchettone, per evitare l'accumulo di materiale che potrebbe ostruirli.-

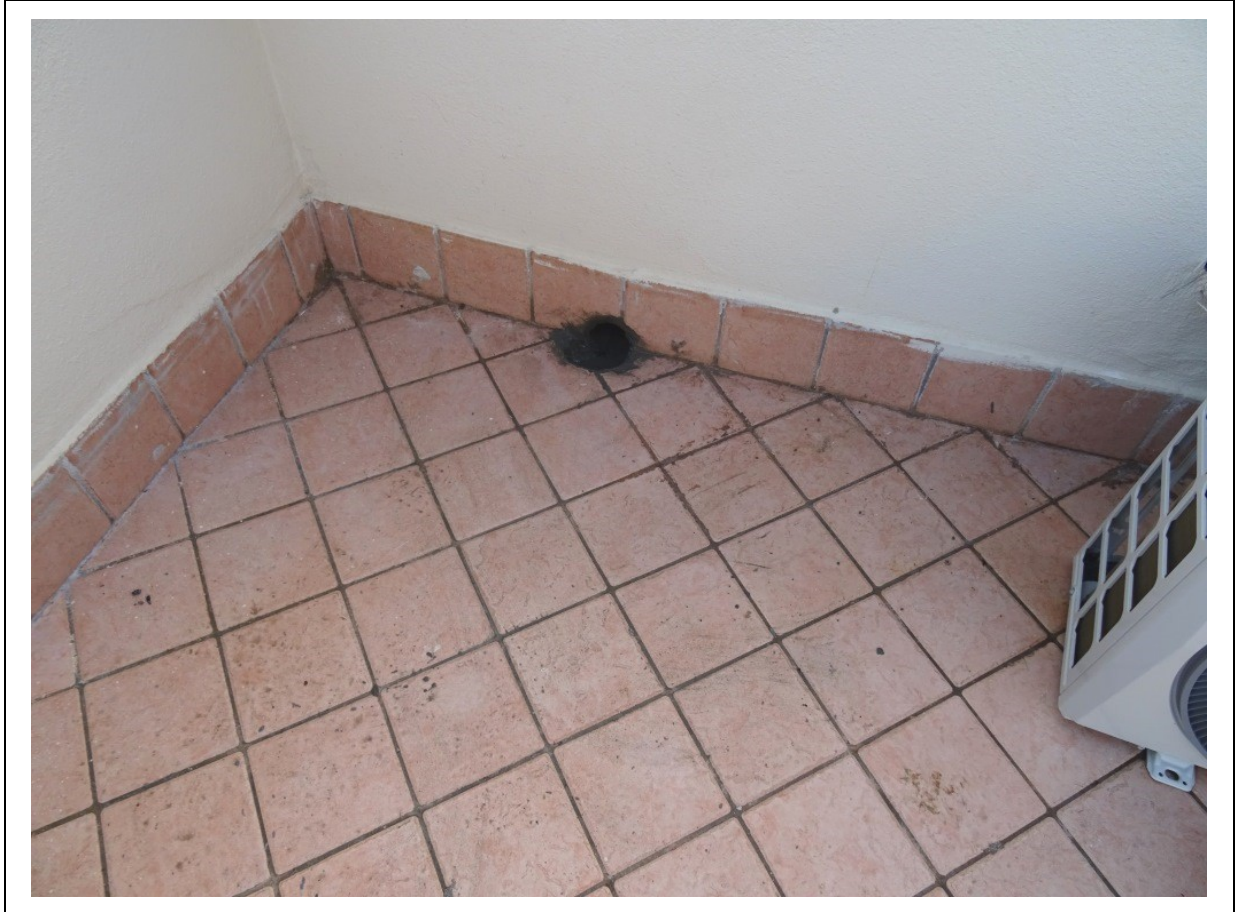
Foto n° 11 di 14

Vista di uno dei due bocchettoni di scarico sul terrazzo di copertura del 2° piano (entrando, lato destro del terrazzo); il detto bocchettone è stato pulito ed allargato (dovrà essere completato con installazione di una rete parafoglie).-

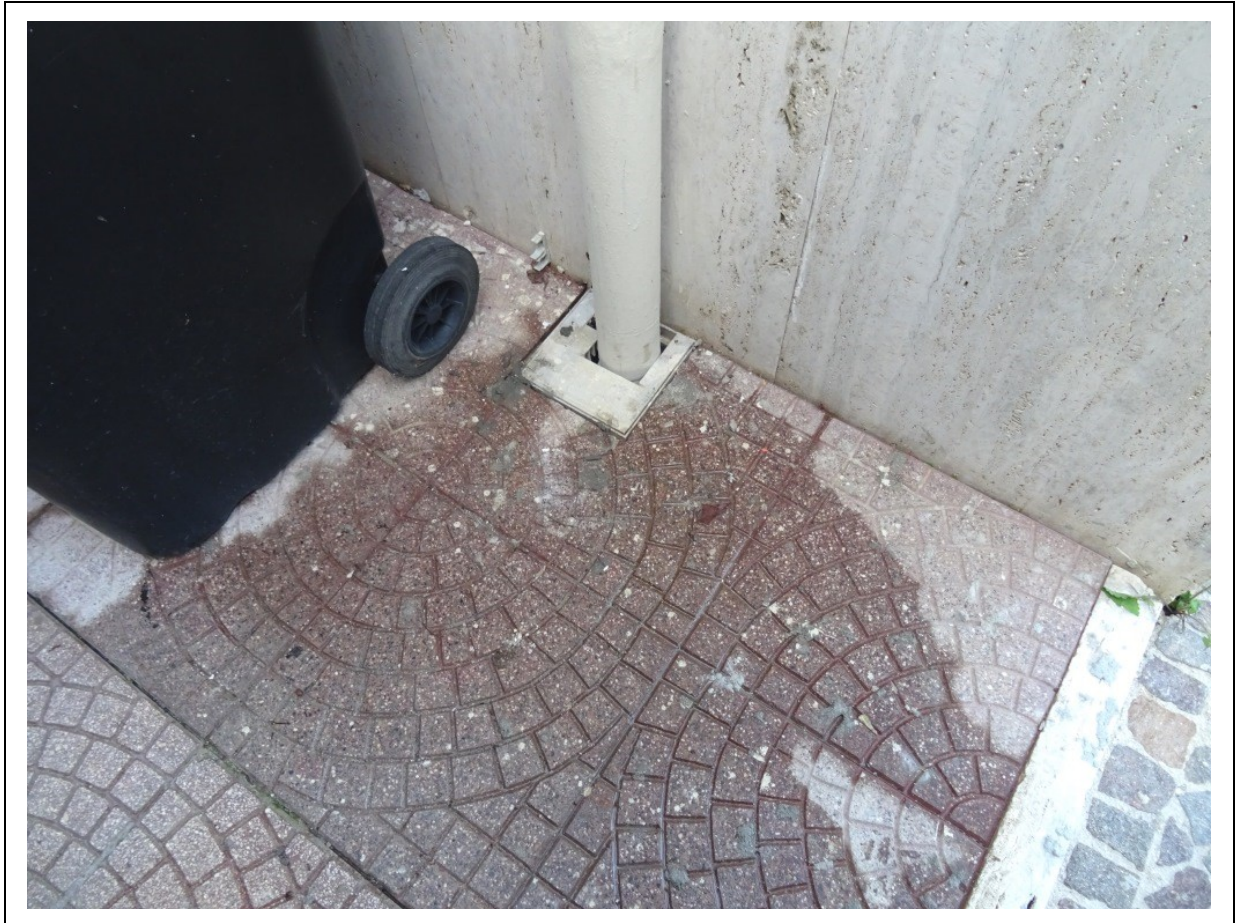
Foto n° 12 di 14

Anche i discendenti che corrono lungo la facciata sono stati correttamente innestati ai pozzetti di raccolta e smaltimento a piano terra; ciò per evitare, in caso di pioggia, che si allaghi la zona limitrofa al cancello d'ingresso pedonale (ove transita il pubblico ed il personale dell'Ordine).-

Vista del discendente (lato sinistro della facciata principale) che è stato correttamente innestato all'interno del pozzetto di raccolta; ciò al fine di evitare l'allagamento della zona d'ingresso posta in corrispondenza del cancello pedonale.- Sono state effettuate le prove di funzionamento con getti abbondanti di acqua ed il pozzetto è risultato regolarmente funzionante e non ostruito.-

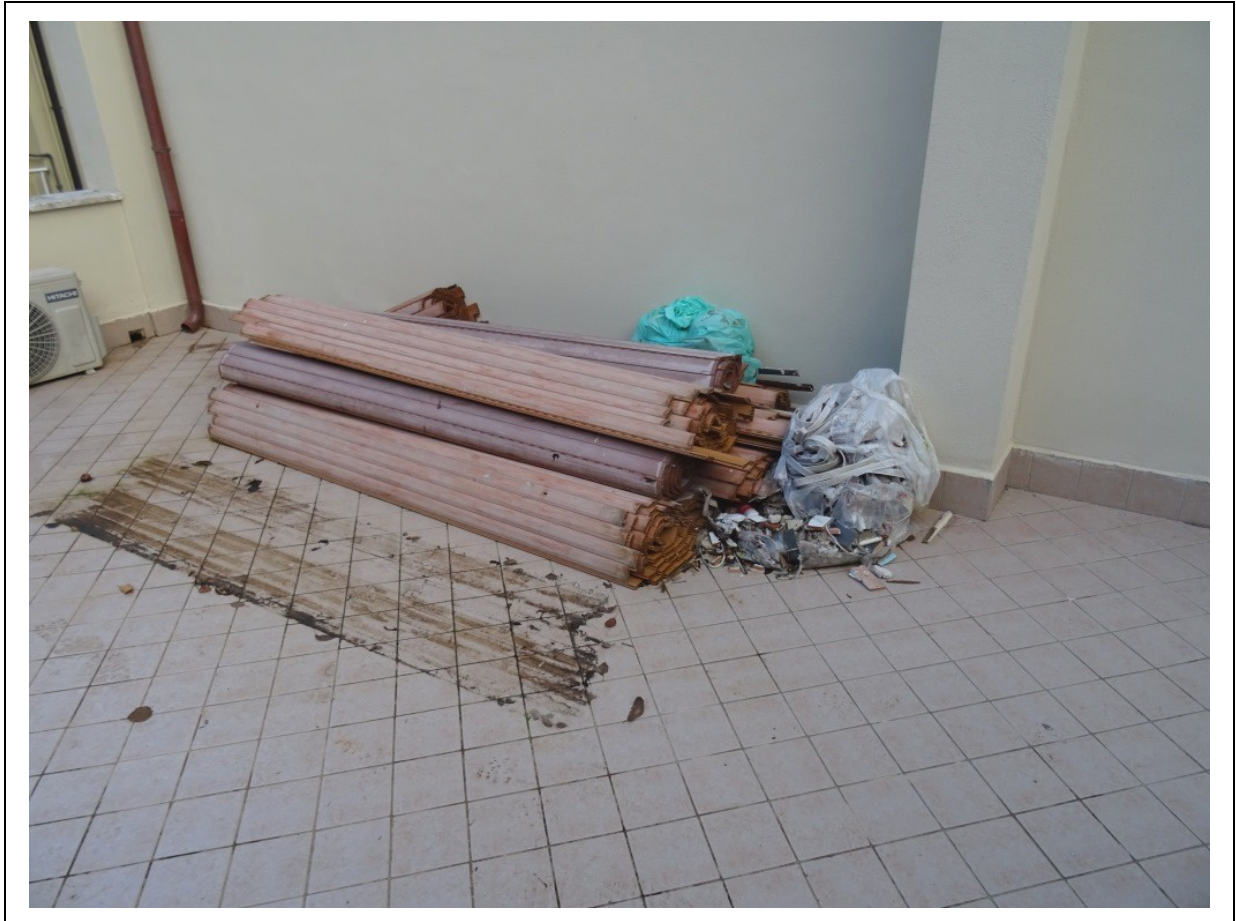
Foto n° 13 di 14

riscontrato che sul terrazzo di copertura della sala conferenze è ancora presente una grande quantità di materiale (avvolgibili in plastica, scarti di taglio e/o lavorazione, cinghie per apertura/chiusura degli avvolgibili, residui di legno di telai/controtelai, eccetera) ivi irregolarmente accumulato e non smaltito dalla D & T SERRAMENTI di GESUALE Davide.- Tale materiale (in parte rientrante tra i rifiuti di tipo speciale, che hanno specifici protocolli per la movimentazione, il trasporto e lo smaltimento) deve essere rimosso e smaltito celermente dalla succitata D & T SERRAMENTI.-

Terrazzo praticabile di copertura della sala conferenze.- È visibile la presenza di rifiuti (residui di smontaggio delle tapparelle e simili) lasciati in sito dalla Ditta D & T SERRAMENTI di GESUALE Davide.- Tali rifiuti (alcuni dei quali rientrano tra quelli speciali, che hanno specifici protocolli di movimentazione, trasporto e smaltimento) devono essere rimossi al più presto dalla Ditta D & T SERRAMENTI succitata.-

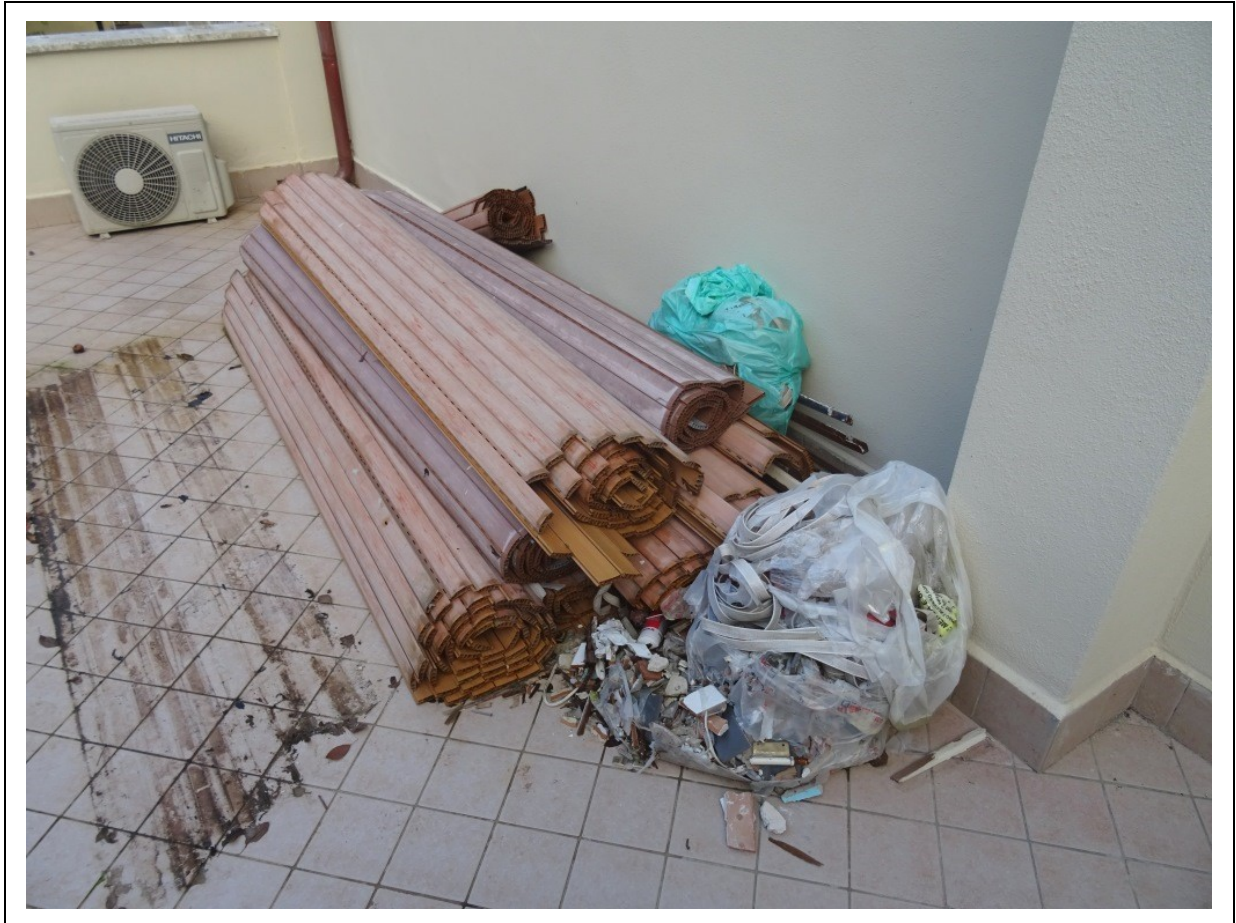
Foto n° 14 di 14

Terrazzo praticabile di copertura della sala conferenze.- È visibile la presenza di rifiuti (residui di smontaggio delle tapparelle e simili) lasciati in sito dalla Ditta D & T SERRAMENTI di GESUALE Davide.- Tali rifiuti (alcuni dei quali rientrano tra quelli speciali, che hanno specifici protocolli di movimentazione, trasporto e smaltimento) devono essere rimossi al più presto dalla Ditta D & T SERRAMENTI succitata.-
